# Zwolle

Melkmarkt 7 en 9

Melkmarkt 7 en 9 in Zwolle  
bouwhistorische documentatie  
ARCX-rapport 0896

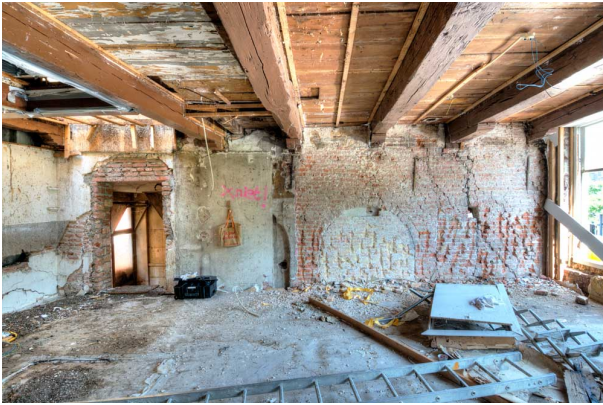
Aanzicht van de rechter muur op de verdieping van nummer 7.

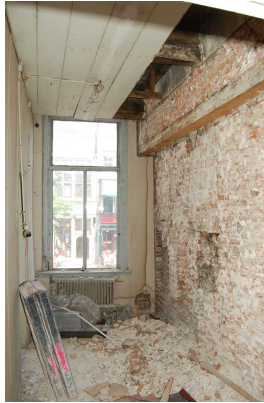
Het voorste deel van de linker muur op de verdieping van nummer 9.

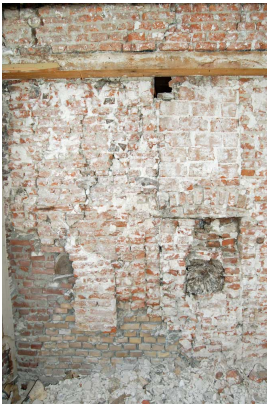
In het voorste deel van de gemeenschappelijke bouwmuur op de verdieping is een dichtgemetseld kloostervenster opgenomen.

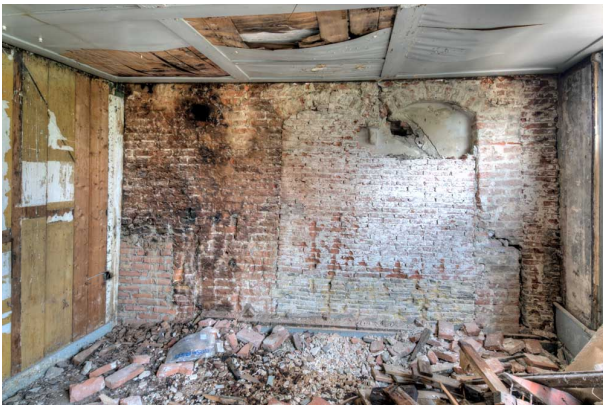
Overzicht van de rechter muur van nummer 9 op de tweede verdieping. Vlak achter de voorgevel is in de muur een brede nis met een dubbele brede segmentboog opgenomen.

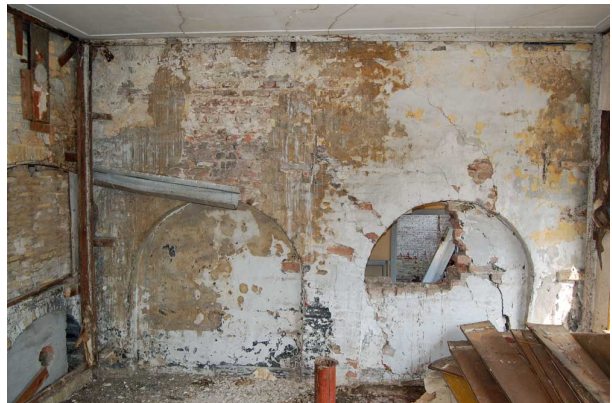
Overzicht van de spaarbogen in de gemeenschappelijke scheidingsmuur tussen nummer 7 en 9 op de tweede verdieping van nummer 7. Links is nog net een stukje van de uit de 19e eeuw daterende zilversmidoven te zien.

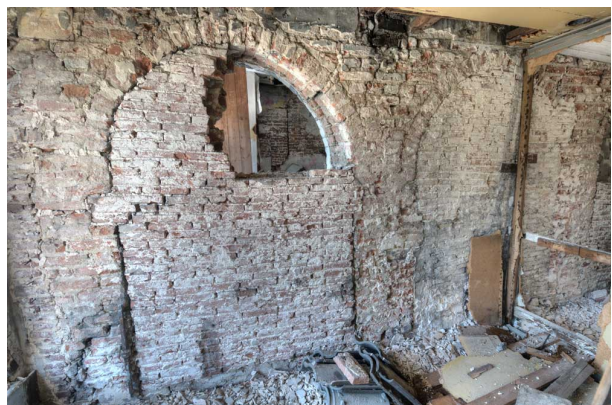
Overzicht van de spaarbogen in de gemeenschappelijke bouwmuur tussen nummer 7 en 9, op de tweede verdieping van nummer 9.

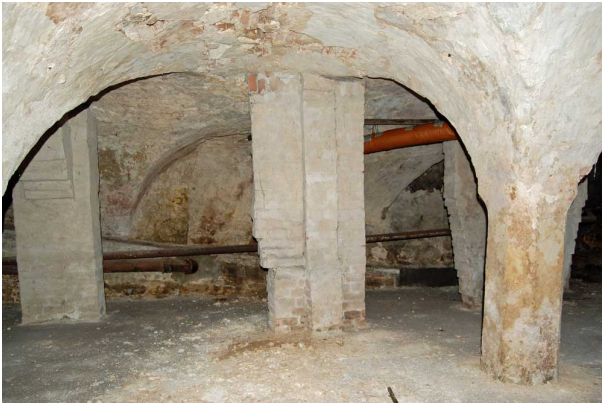
Overzicht van de kelder met kruisgewelven onder nummer 9.

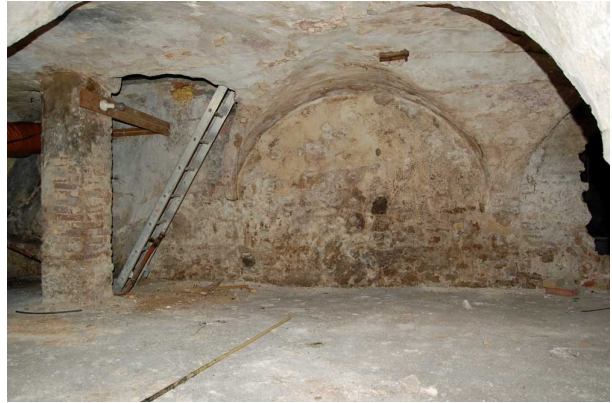
Kelder met kruisgewelven onder nummer 9 in de richting van de gemeenschappelijke bouwmuur met nummer 7.

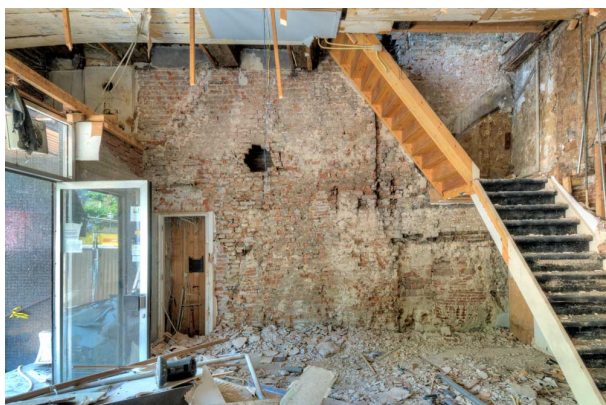
Overzicht van de linker muur van nummer 7 op de begane grond met centraal de contouren van een grote schouw.

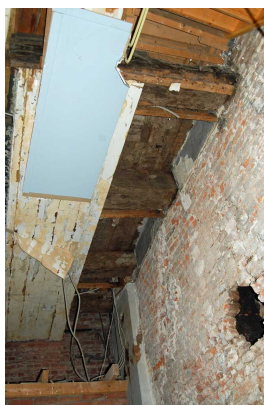
Oplegging van de enkelvoudige verdiepingenbalklaag van nummer 7 in de linker muur.

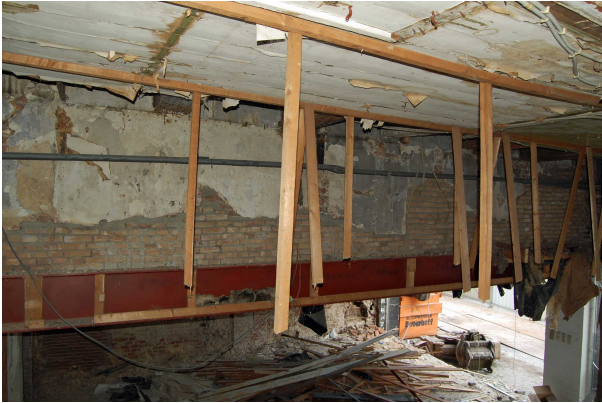
De gemeenschappelijke bouwmuur tussen de nummers 7 en 9 was op de begane grond geheel uitgebroken en werd door een zware stalen profielbalk opgevangen.

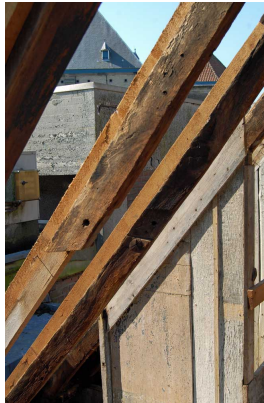
In de 19e eeuwse kapconstructie van nummer 7 waren enkele eiken daksporen uit het begin van de 15e eeuw verwerkt.

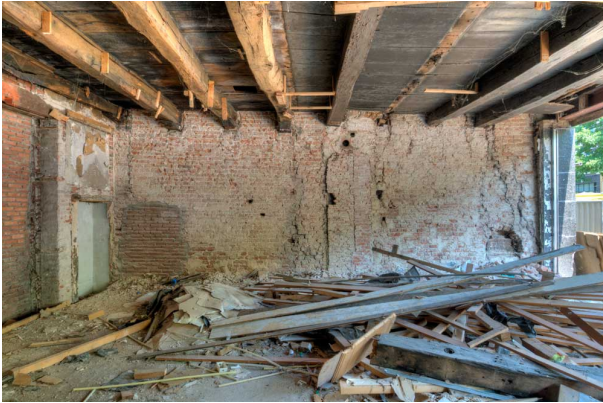
Overzicht van de rechter muur van nummer 9 op de begane grond. Onder de opleggingen van de vloerbalken zijn de bouwsporen te zien van verticale sleuven die gemaakt zijn ten behoeve van het inbrengen van deze balken.

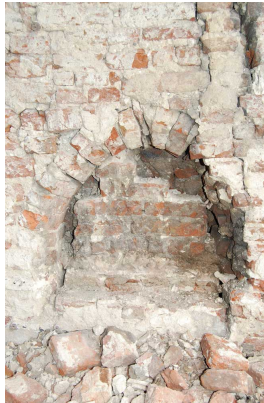
In de rechter bouwmuur van nummer 9 was op de begane grond vlak achter de voorgevel een kleine opening te zien waarvan de functie onduidelijk is.

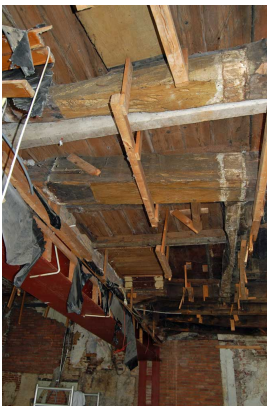
In de verdiepbalklaag van nummer 9 was aan de linker zijde een vrij grote raveling gemaakt.

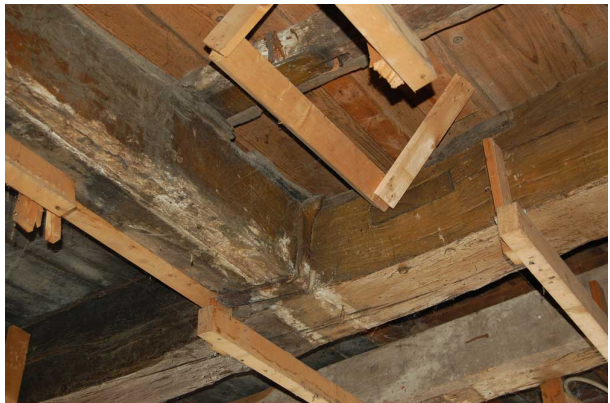
Detail van de oplegging van de raveelbalk in de verdiepbalkvloer van nummer 9. De afgezaagde pen van de oorspronkelijke verbinding is rechts van de ijzeren strop te zien.

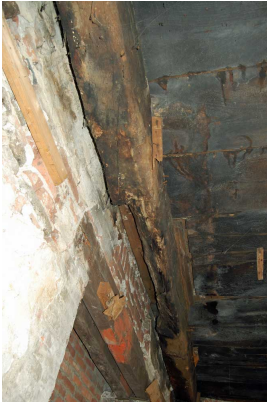
Strijkbalk tegen de achtergevel van de verdiepbingsbalklaag van nummer 9. In het midden heeft deze balk een uitsparing ten behoeve van een rookkanaal.

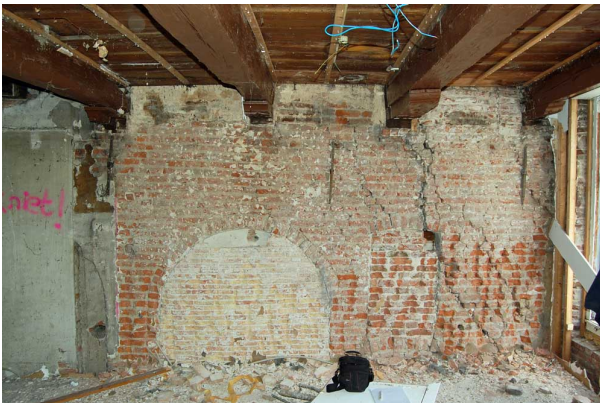
Overzicht van de oplegging van de balklaag van de tweede verdieping van nummer 7 in de rechter muur.

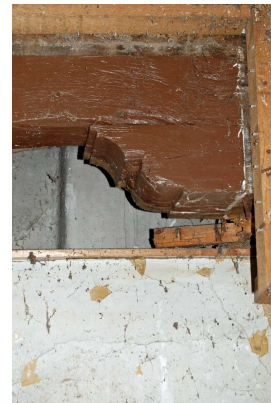
Geprofileerde console onder de strijkbalk tegen de achtergevel van de tweede verdiepbingsvloer van nummer 7.

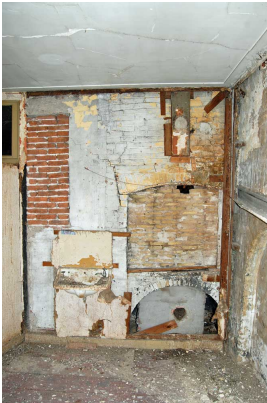
Aanzicht van de zilversmidoven op de tweede verdieping van nummer 7.

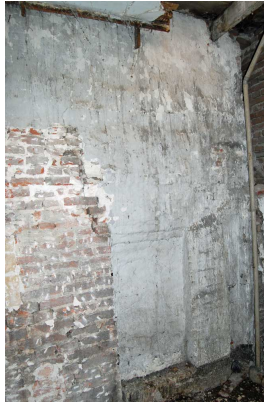
Achterste deel van de linker muur van nummer 7 op de tweede verdieping. De nis rechts markeert de hoogte van de voormalige zolderborstwering voor de verhoging van dit huis.

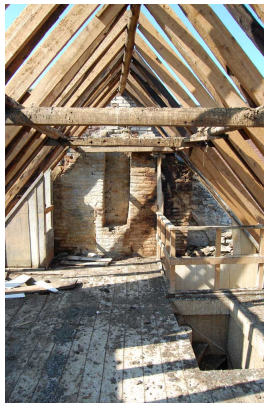
Overzicht van de kapconstructie van nummer 7 in de richting van de achtergevel. De oorspronkelijke daklijn tekent zich een stuk lager tegen de binnenzijde van de achtergevel af.

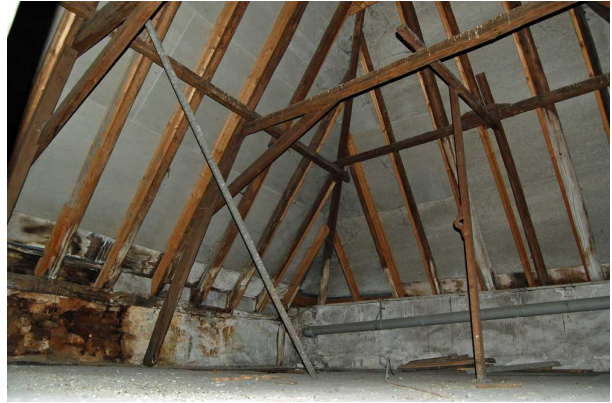
Rondhouten sporenkap van nummer 9, verstevigd met A-spanen met kreupele stijlen.

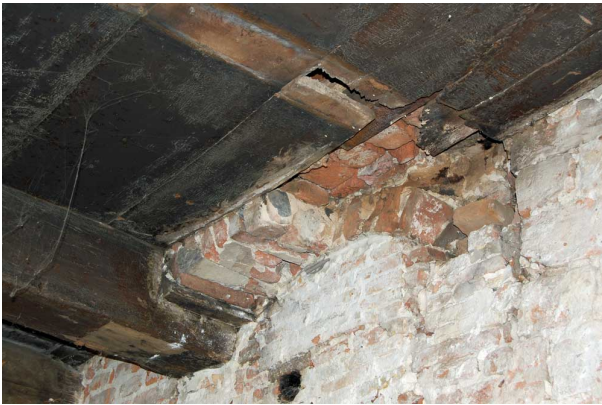
Haardgewelf tegen de rechter muur van nummer 9 gemetseld ter hoogte van de verdiepingvloer.
