# Zwolle

Walstraat 10

Walstraat 10 in Zwolle  
bouwhistorische verkenning  
ARCX-rapport 0882

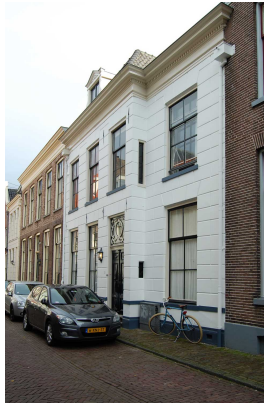
Voorgevel van Walstraat 10.

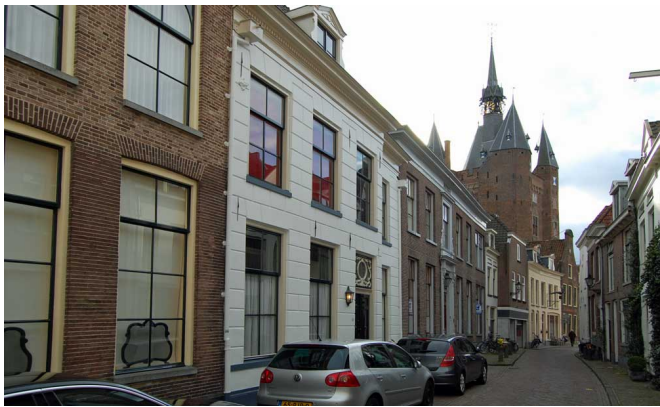
Overzicht van het westelijke deel van de Walstraat.

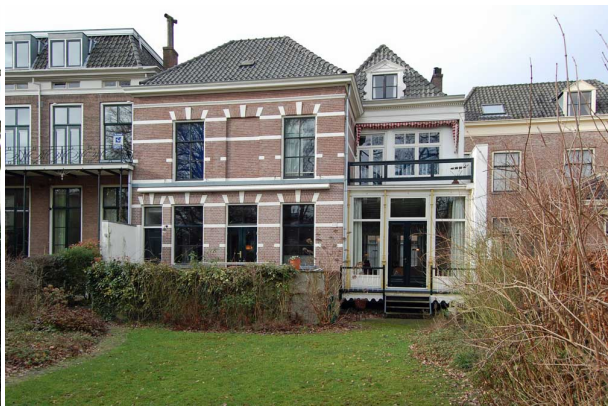
Achtergevel van Walstraat 10.

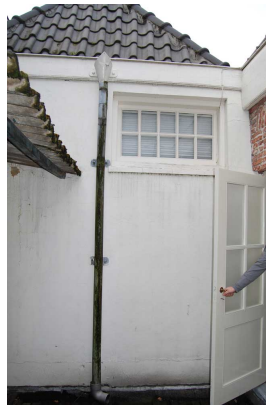
De noordwestelijke begrenzing van de binnenplaats wordt gevormd door de achtergevel van het smalle huisje. Mogelijk heeft dit huisje een laat-middeleeuwse oorsprong, de huidige gedaante kwam hoofdzakelijk tot stand bij de samenvoeging met Walstraat 10 in 1898. Niet uit te sluiten valt dat het huisje oorspronkelijk verdiepingloos was, in dat geval dateert deze gevel uit 1898.

Noordwestgevel aan de binnenplaats die gevormd wordt door de achterzijde van het smalle huisje aan de straatzijde.

- de afmeting van noodzakelijke doorbraken zoveel mogelijk te beperken,
- zoveel mogelijk gebruik te maken van bestaande gevelopeningen,
- de aangrenzende dakvoeten, inclusief gootlijsten en borstweringen niet in te bouwen,
- zoveel mogelijk daglicht van boven toe te laten,
- geen horizontale verkeersverbindingen tussen de verschillende bouwmassa's via de binnenplaats te maken,
- de achtergevel van het smalle huisje op de begane grond op de oorspronkelijke plaats terug te plaatsen.

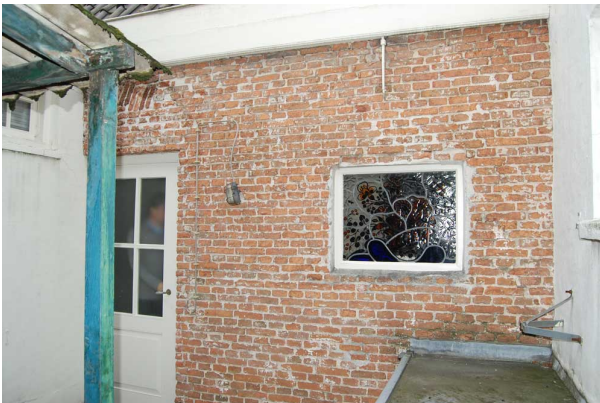
De noordoostelijke begrenzing van de binnenplaats wordt gevormd door de rechter bouwmuur van het hoofdhuis. Deze muur is waarschijnlijk onderdeel van de vroegste bebouwing op het perceel die uit het eind van de zeventiende of de achttiende eeuw dateert. Bij de splitsing en verbouwing in 1845 bleef deze muur behouden. Mogelijk is daarbij ook een pleisterlaag aangebracht, die inmiddels weer verwijderd is.

Zuidwestgevel aan de binnenplaats die gevormd wordt door de rechter bouwmuur van het hoofdhuis. Deze muur is waarschijnlijk onderdeel van de vroegste bebouwing op het perceel die uit het eind van de zeventiende of de achttiende eeuw dateert. Bij de splitsing en verbouwing in 1845 bleef deze muur behouden. Mogelijk is daarbij ook een pleisterlaag aangebracht, die inmiddels weer verwijderd is.

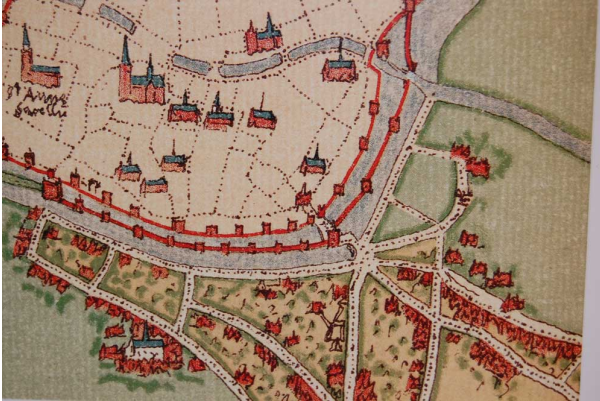
Uitsnede uit de stadsplattegrond die Jacob van Deventer omstreeks 1560 van Zwolle maakte. Langs de gehele zuidrand is een dubbele gracht aangelegd.

Op de stadsplattegrond van Jacob van Deventer uit omstreeks 1565, is de situatie van de Zwolse verdedigingswerken rond het midden van de zestiende eeuw nauwkeurig weergegeven. De stad was omgeven door een stadsmuur waarin op vaste afstand muurtorens opgenomen waren. Verkeer in en uit de stad moest via één van de drie stadspoorten. Om zich te wapenen tegen de steeds grotere effectiviteit van kanonnen moest de vestinggordel voortdurend gemoderniseerd worden. In de vijftiende eeuw werd de gehele zuidzijde, van Rode Torenplein tot Kruitmakerstoren voorzien van een extra wal aan de buitenzijde. Tussen de oudere muur en deze voorwal lag een smalle natte binnengracht. In 1406 wordt deze 'grave tussen den muren' aangelegd.

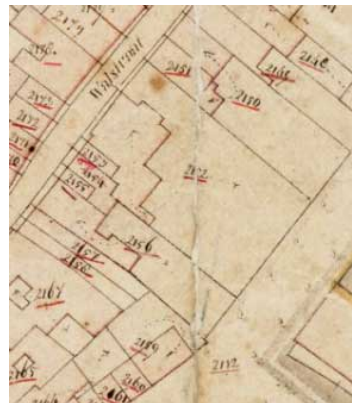
Uitsnede uit het kadastrale minuutplan van 1832. De percelen van de huidige huizen Walstraat 10 en 12 zijn weergegeven onder nummer 2152 en 2153. Het noordelijke deel van het perceel is aan de straat nog onbebouwd.

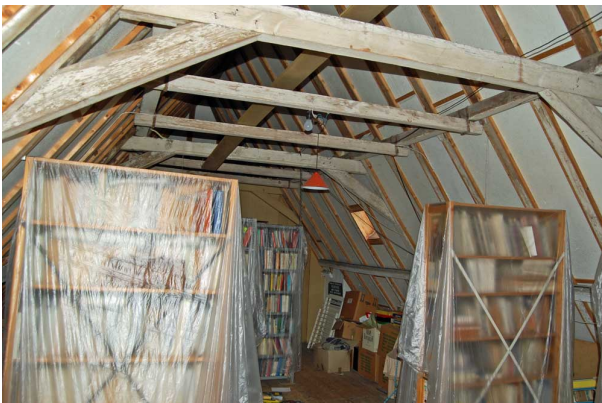
De kapconstructie bestaat uit een grenen sporenkap die voorzien is van zogenaamde A-spanten. De haanhouten van deze spanten hebben korbelen. Ten behoeve van een vliering zijn tussenhangbalkjes aangebracht, een oplossing die bij A-spanten in Zwolle nog niet eerder aangetroffen is. Tussenhangbalkjes worden over het algemeen alleen in zeventiende eeuwse kappen aangetroffen. Alle onderdelen zijn van gezaagd hout. De kap heeft geen borstwering.

Overzicht van de kapconstructie van het hoofdhuis, ontstaan bij een ingrijpende verbouwing kort voor 1845. De grenen sporenkap is voorzien van A-spanten en heeft tussenhangbalkjes waarop een vlieringvloer aangebracht was.

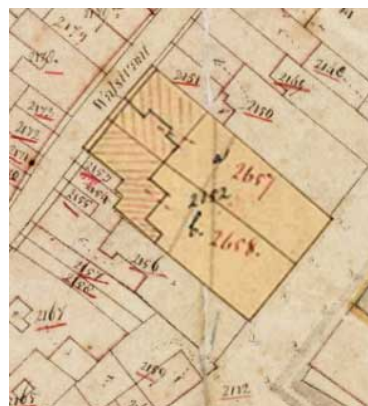
Kadastrale hulpkaart uit 1845 betreffende de splitsing van perceel 2152, geprojecteerd over het Kadastrale minuutplan.

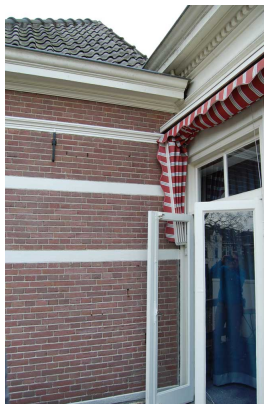
Waarschijnlijk enkele jaren eerder was het achterhuis voorzien van een verdieping die ruimte bood aan twee slaapkamers. De verhoogde gevel werd uitgevoerd in schoon metselwerk met voor het eind van de negentiende eeuw karakteristieke gepleisterde aanzet- en sluitstenen boven de vensters en gepleisterde gevelbanden. Ook aan de aansluiting van de kroonlijst van het verhoogde achterhuis op die van de achtergevel van het hoofdhuis is goed te zien dat de verhoging van het achterhuis later plaatsgevonden moet hebben. C.M. van Hille-Gaerthé beschrijft in het bundeltje 'Zwolse Mijmeringen' haar jeugdherinneringen uit de jaren 1881-1914. Op bladzijde zes geeft zij een beschrijving van een badkamer in het achterhuis van Walstraat 10 met een eigen waterreservoir en geiser. Wat in de huidige situatie op de verdieping in gebruik is als wasruimte heeft tot 1978 gefunctioneerd als badkamer.

Aansluiting van de kroonlijst van het aan het eind van de negentiende eeuw verhoogde achterhuis op de achtergevel van het hoofdhuis.

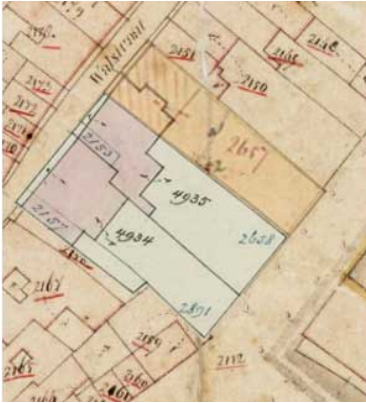
Kadastrale hulpaart uit 1898 betreffende het samenvoegen van de percelen 2658 en 2153 tot 4934. Kaartbeeld geprojecteerd over het Kadastrale minuutplan.

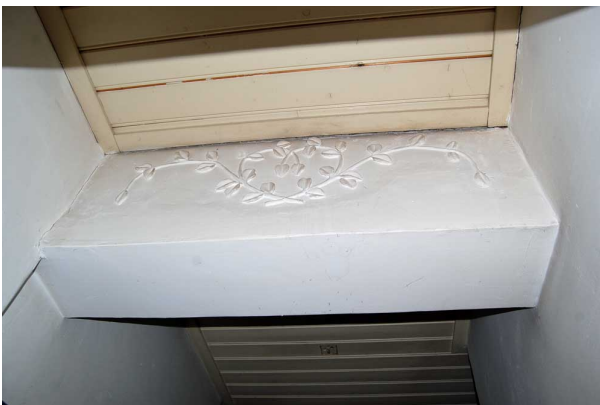
In 1941 dient de firma Van Buren en Kuipers, detailhandel in kantoormachines en kantoormeubelen, een bouwaanvraag in die hoofdzakelijk betrekking heeft op het verbouwen van de begane grond van het achterhuis. De bestaande indeling met centraal een gang met links en rechts daarvan een werkplaats en een magazijn brak men geheel uit en de verdiepingstrap werd bereikbaar gemaakt via een nieuwe gang aan de zijkant. De werkplaats werd een stukje in de richting van de tuin uitgebouwd waarvoor het noodzakelijk was de achtergevel ter plaatse te slopen. Naar de destijds gesloopte gang verwijst nog een decoratie in stuc boven de huidige doorgang naar de bijkeuken.

Stucdecoratie boven de doorgang naar de bijkeuken. Oorspronkelijk liep hier de gang van het achterhuis.

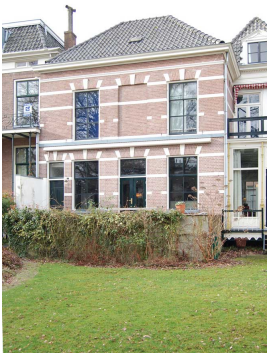
De uitbouw aan de werkplaats op de begane grond komt te vervallen en de achtergevel wordt op de begane grond op historiserende wijze voorzien van een nieuwe indeling.

Huidige achtergevel van het achterhuis. De gevelindeling van de begane grond is tot stand gekomen bij de restauratie van 1978.

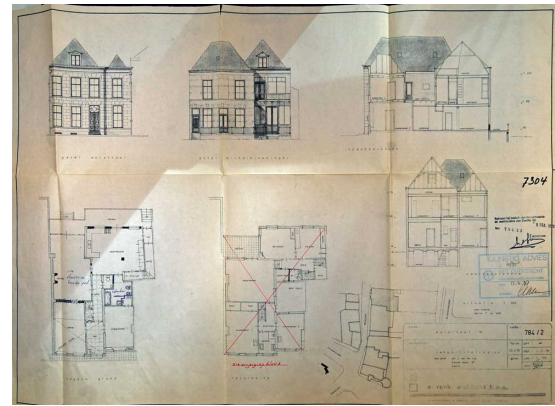
Op de gewijzigde situatie wordt op de begane grond het magazijn omgevormd tot bijkeuken, waarbij het toilet in de hoek van de voormalige binnenplaats gehandhaafd blijft. Wel wordt de deur naar de gangzijde verplaatst. Het slaapvertrek in het smalle huisje krijgt aan de achterzijde een diepe kast met daarin een wastafel. Op de verdieping wordt de badkamer in het achterhuis veranderd in een kleine keuken.

Restauratieplan van Walstraat 10 uit 1978, getekend door architect A. Rook.
