# Zwolle

Doopsgezinde kerk

*bouwhistorische verkenning*

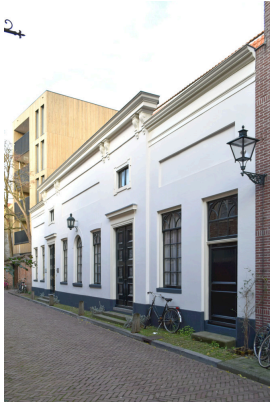
Overzicht van de voorgevel.

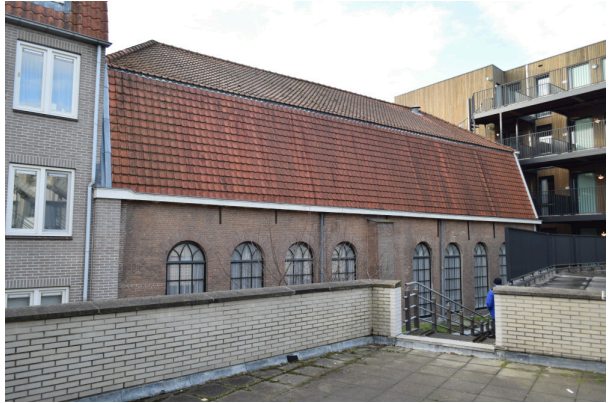
Overzicht van de achtergevel.

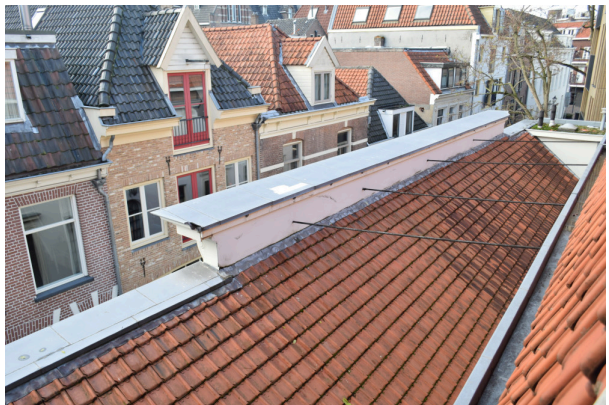
Overzicht van het dak van de voorbouw aan de Wolweverstraat.

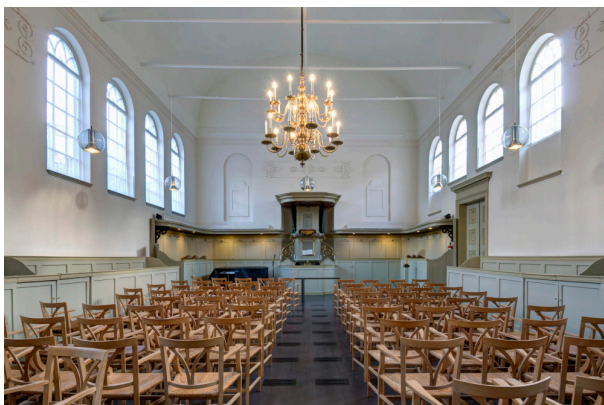
Overzicht van de kerkzaal.

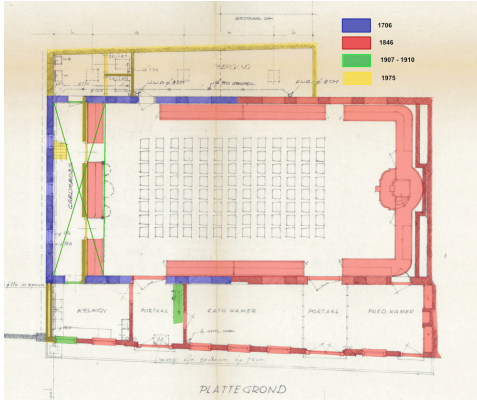
Op bijgaande faseringsplattegrond is de bouwfasering in kleur weergegeven. De faseringsplattegrond is onder het tabblad 'bijlagen' in hogere resolutie te downloaden.

Op de restauratietekening van 1975 is in kleur in hooflijnen de ruimtelijke ontwikkeling van de kerk weergegeven.

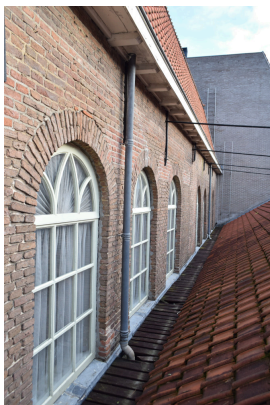
Overzicht van de vensterreeks in de zuidgevel van het kerkgebouw. Het metselwerk is in het midden duidelijk onderbroken met een bouwnaad.

In het metselwerk van de zuidgevel aan de straatzijde is halverwege duidelijk een verticale bouwnaad herkenbaar die later ontstaan zal zijn bij de uitbreiding met het rechter geveldeel.

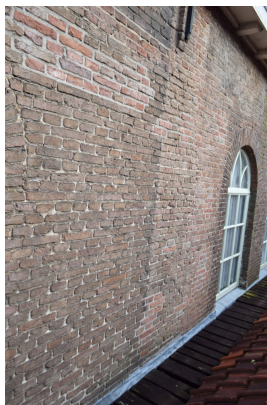
Bouwnaad in de zuidgevel van de kerkzaal tussen het in 1706 gerealiseerde deel van het gebouw links en de latere uitbreiding daarvan.

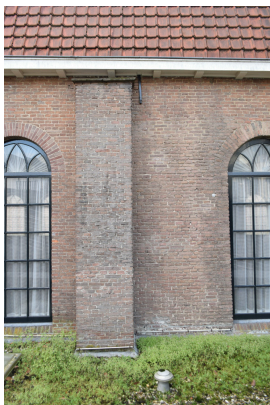
De vensterreeks in de noordgevel wordt in het midden onderbroken door een zware steunbeer, het metselwerk links en rechts hiervan is licht afwijkend. In het metselverband van de vensters aan de rechter zijde is de hoekoplossing gerealiseerd met een klezoor in de koppenlaag, een oplossing die in de IJsselstreek tot omstreeks 1730 gebruikelijk was.

De vensterreeks in de noordgevel wordt in het midden onderbroken door een zware steunbeer, het metselwerk links en rechts hiervan is licht afwijkend. In het metselverband van de vensters aan de rechter zijde is de hoekoplossing gerealiseerd met een klezoor in de koppenlaag. Deze oplossing was in de IJsselstreek gebruikelijk tot ongeveer 1730. Daarna werd een hoekoplossing geïntroduceerd met drieklezoren in de strekkenlaag, zoals links van de steunbeer het geval is.

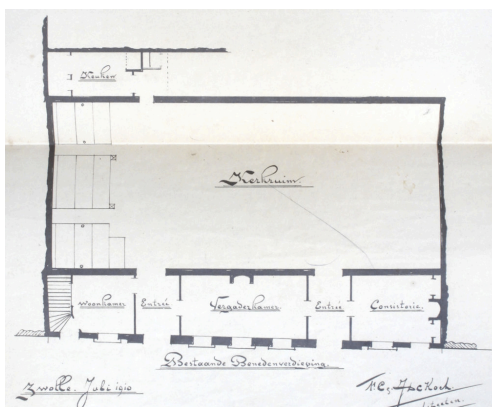
Opmeting van de begane grond van het kerkgebouw uit 1910. De weergegeven situatie zal in grote lijn in 1846 ontstaan zijn. [HCO]

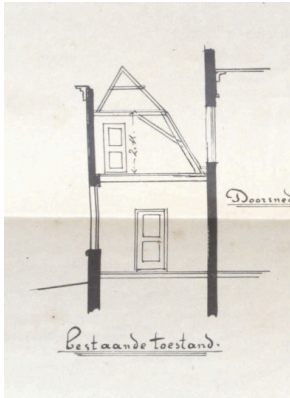
Dwarsdoorsnede over de voorbouw uit 1910. [HCO]

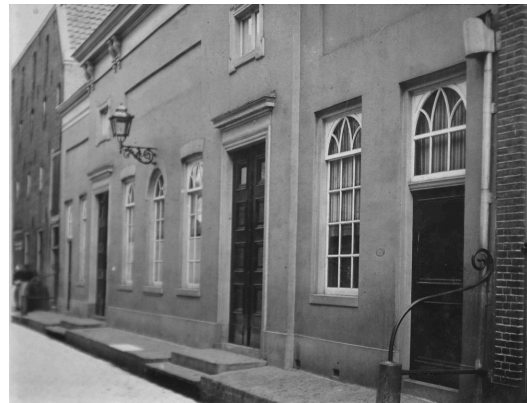
Foto van de voorgevel, gemaakt voor 1910. Bij de verbouwing van 1846 werd de lage voorbouw aan de straatzijde voorzien van een nieuwe gevel. [Doopsgezinde kerk Zwolle]

Aan de straatzijde werd de ruimte volgebouwd met een lagere voorbouw met een gepleisterde voorgevel in neo-classicistische bouwstijl met in de middenrisaliet op de begane grond twee entreepartijen. De langgerekte plattegrond werd geheel links ingenomen door de woonkamer van de kosterwoning, in het midden was een vergaderkamer gesitueerd en geheel rechts lag de consistorie met een eigen voordeur aan de straat. Deze kamer werd aangekleed met een gemarmerde schouw, geflankeerd door inbouwkasten. De voorbouw aan de straat was aanvankelijk afgesloten met een geknikt zadeldak dat grotendeels schuil ging achter de voorgevel.

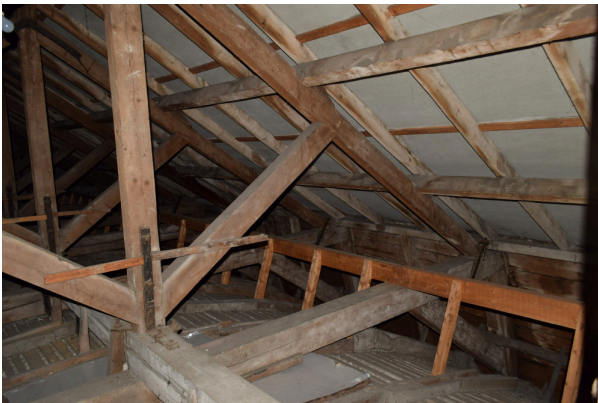
Overzicht van de kapconstructie.

Uit het bewaard gebleven bestek volgt dat de ronde schenkelstukken van het bestaande plafond zoveel mogelijk hergebruikt konden worden. De nieuwe kap is uiteindelijk geheel in naaldhout uitgevoerd met gordingen die dragen op zeven kasspanen. Deze spanen werden opgebouwd uit dekbalkgebinten met daarop enkelvoudige hangwerken met enkele stijlen en steekschoren. Dekbalken, spantbenen en stijlen werden met gesmede beugels aan elkaar verbonden.

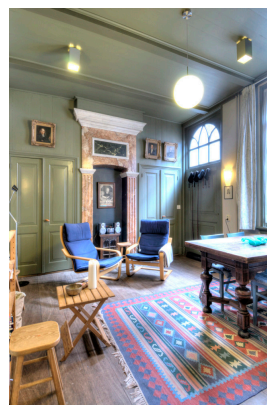
De voormalige consistorie met tegen de eindgevel een schouw geflankeerd door inbouwkasten uit 1846.

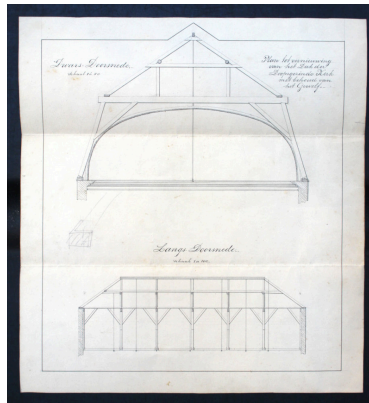
Plantekening van een nieuwe kap over de kerkruijnte. Deze tekening betreft een niet uitgevoerde variant, waarbij het bestaande gewelfde plafond gehandhaafd zou worden. [HCO]

geheel te vernieuwen. Als besparing op de kosten daarvan gaf de architect de mogelijkheid van een variant aan waarbij eventueel het bestaande houten stucgewelf behouden kon blijven. Van deze variant bleef ook een tekening met een lengte- en dwarsdoorsnede bewaard.

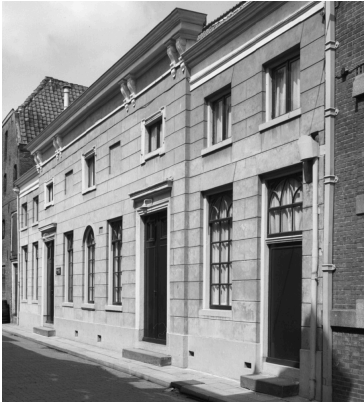
Foto van de voorgevel met op zolderniveau de in 1910 aangebrachte vensters. Ook de stucafwerking met schijnvoegen kwam in dat jaar tot stand. [beeldbank RCE]

Voor de benodigde daglichttoetreding plaatste men in de voorgevel op zolderniveau vijf extra mezzaninovensters. Tot slot kreeg de voorgevel in zijn geheel een nieuwe stuc laag, afgewerkt met schijnvoegen. [HCO Zwolle, toegang 1152.1, Doopsgezinde gemeente te Zwolle, inventarisnummer 86]

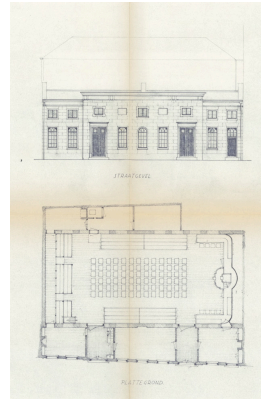
Opmeting van de voorgevel en plattegrond uit 1969. [HCO]

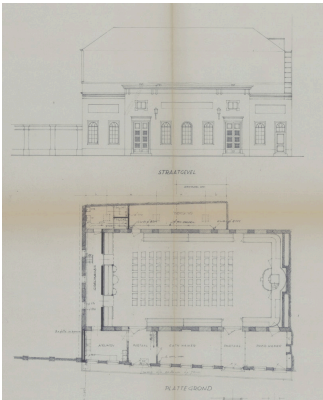
Plattegrond en gevelaanzicht behorend bij het restauratieplan van 1975. [HCO]

voorbereidingen startte. Wat vooral aan het restauratieplan opvalt zijn de doorgevoerde wijzigingen in de voorgevel. Uitgangspunt daarbij was de situatie van voor 1910, wat betekende dat de destijds aangebrachte mezzaninovensters weer verwijderd werden en dat de gevel opnieuw met glad stucwerk afgewerkt werd. Ook de in 1910 veranderde kap van de voorbouw werd gesloopt en vervangen door een nieuw lessenaardak. Het behoud van de in 1910 in een venster veranderde deur geheel links in de gevel kan in de context van het herstel van de oorspronkelijke indeling en afwerking als niet geheel consequent genoemd worden.

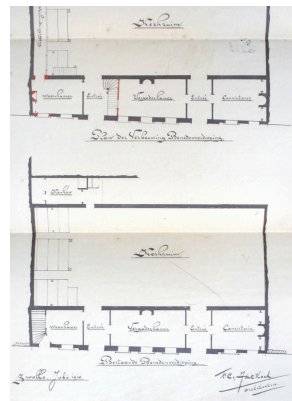
Bestaande en nieuwe situatie van de begane grond, behorend bij de verbouwing van 1910. [HCO]

De verbouwing uit 1910 had hoofdzakelijk betrekking op de verbetering van de kosterswoning. Door de bestaande trap naar het orgel en de zolderverdieping te verplaatsen naar de entree kon de woonkamer vergroot worden. Daarbij kwam tevens de bestaande voordeur naar de woning uiterst links in de gevel te vervallen. Deze deur werd veranderd in een venster. Tussen de woonkamer en de tegen de achterzijde van het gebouw aangebouwde keuken met privaat realiseerde men een nieuwe verbindingsgang. Daarvoor moest onder de orgelgalerij een rij banken weggenomen worden. In de hoek van de galerij kwam tevens een nieuwe trap naar het orgel te staan.

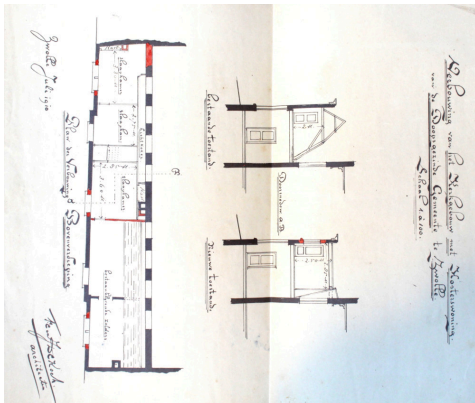
Plattegrond van de verdieping en dwarsdoorsneden over de voorbouw, behorend bij de verbouwing van 1910. [HCO]

De zolder boven de voorbouw kreeg een nieuwe indeling met drie slaapkamers. Daarvoor werd de kap geheel vernieuwd in de vorm van een geknikt lessenaardak.

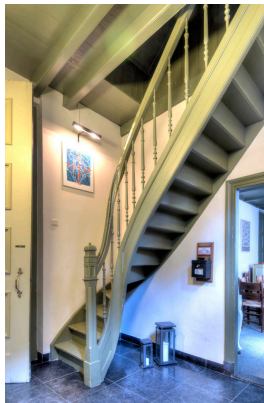
Bij de verbouwing in 1910 werd de verdieping van de voorbouw bereikbaar via een nieuwe trap in de entree.

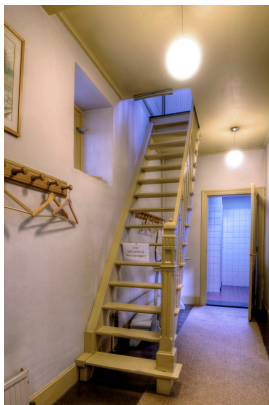
Bij de restauratie in 1975 werd de bestaande trap naar de orgelgalerij van de kerkruimte verplaatst naar de (verbrede) verbindingsgang onder de orgelgalerij.
