# Zwolle

Walstraat 10

Walstraat 10 in Zwolle  
bouwhistorische verkenning  
ARCX-rapport 0882

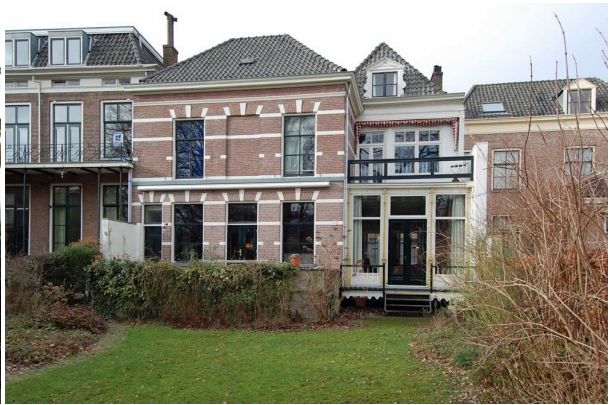
Achtergevel van Walstraat 10.

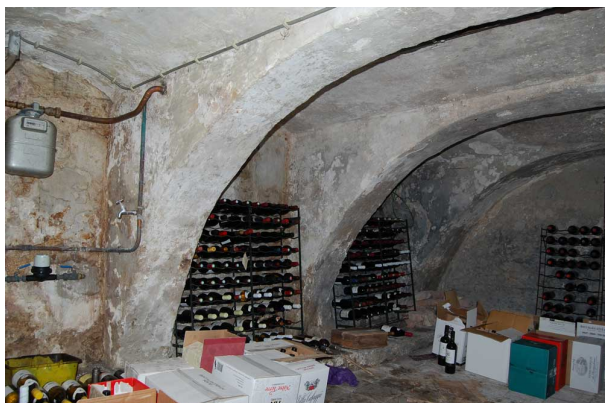
Zeer waarschijnlijk bestond het huis van Damman uit verschillende delen. Langs de straat stond mogelijk een ondiep bouwdeel, waarvan de kelder onder Walstraat 10 bewaard bleef. Deze kelder heeft een bakstenen gewelf, opgebouwd uit gordelbogen waar tussen troggewelfjes geslagen zijn. Op de grens van de huidige nummers 10 en 12 is een gordelboog in de bouwmuur opgenomen, zeer waarschijnlijk liep de kelder oorspronkelijk in deze richting nog een stuk door. Kelders met gordelbogen en troggewelfjes worden in Zwolle hoofdzakelijk in laat zestiende en zeventiende-eeuwse context aangetroffen.

Zeventiende-eeuwse kelder onder het voorhuis. Het gewelf is opgebouwd uit gordelbogen waar tussen troggewelfjes aangebracht zijn.

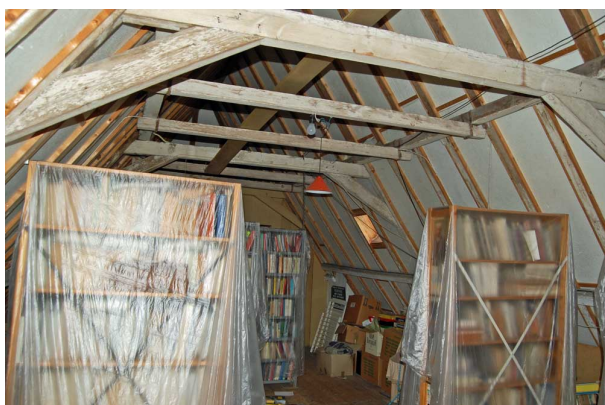
De kapconstructie bestaat uit een grenen sporenkap die voorzien is van zogenaamde A-spanten. De haanhouten van deze spanten hebben korbelen. Ten behoeve van een vliering zijn tussenhangbalkjes aangebracht, een oplossing die bij A-spanten in Zwolle nog niet eerder aangetroffen is. Tussenhangbalkjes worden over het algemeen alleen in zeventiende eeuwse kappen aangetroffen. Alle onderdelen zijn van gezaagd hout. De kap heeft geen borstwering.

Overzicht van de kapconstructie van het hoofdhuis, ontstaan bij een ingrijpende verbouwing kort voor 1845. De grenen sporenkap is voorzien van A-spanten en heeft tussenhangbalkjes waarop een vlieringvloer aangebracht was.

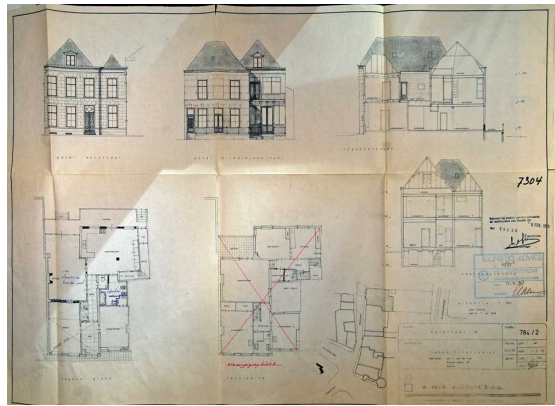
Op de gewijzigde situatie wordt op de begane grond het magazijn omgevormd tot bijkeuken, waarbij het toilet in de hoek van de voormalige binnenplaats gehandhaafd blijft. Wel wordt de deur naar de gangzijde verplaatst. Het slaapvertrek in het smalle huisje krijgt aan de achterzijde een diepe kast met daarin een wastafel. Op de verdieping wordt de badkamer in het achterhuis veranderd in een kleine keuken.

Restauratieplan van Walstraat 10 uit 1978, getekend door architect A. Rook.
