# Zwolle

Thorbeckegracht 15

*bouwhistorische verkenning*

© ARCX 7 november 2019, gepubliceerd op: <http://www.tijdbeeld.com/projecten/134/zwolle>

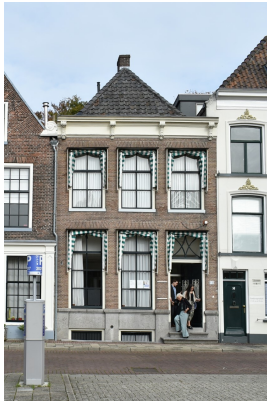
Voorgevel van Thorbeckegracht anno 2019.

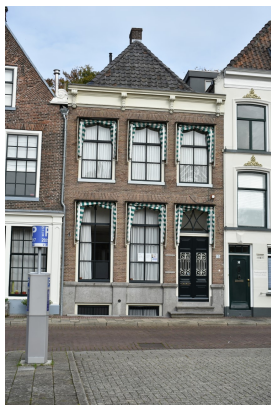
De voorgevel van Thorbeckegracht 15 dateert in hoofdvorm uit de late achttiende eeuw.

De voorgevel werd vormgegeven als lijstgevel met daarin drie vensterassen. In de forse lijst zitten vier acanthusblad consoles in Lodewijkstijl die in het stramien van de drie vensterassen zijn geplaatst. De entree is enigszins verhoogd ten opzichte van het straatniveau. Dit kan te maken hebben met het wateroverlast die de huizen aan Den Dijk regelmatig ondervinden bij hoog water. Daarnaast werd het verhoogde vloerniveau waarschijnlijk aangegrepen als architectonisch middel zodat het begane grondniveau als representatief bel-etage kan worden gezien. Ook de hardstenen plint draagt bij aan deze opzet en daarmee aan de voorname uitstraling van de gevel. De stoep was oorspronkelijk privaat bezit, een situatie die nog altijd bestaat. De roedeverdeling is een aantal keer gewijzigd, getuige de dichtgezette inkeping in het verticale kozijnhout ter plaatse van de wisseldorpel.

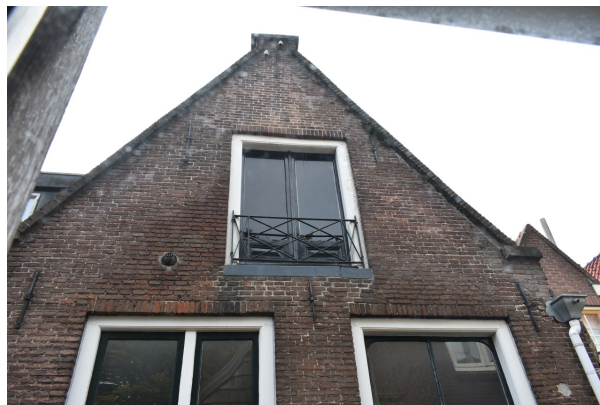
Ook het tuitgeveltje van de achtergevel van het voorhuis is in de late achttiende eeuw opgetrokken.

De achtergevel is opgebouwd als tuitgevel. In deze sober vormgegeven gevel zaten waarschijnlijk eveneens drie vensterassen. Vanuit de kelder en de begane grond was een, waarschijnlijk open, achterterrein te bereiken. Het baksteenformaat van de achtergevel bedraagt: 21,5 X 10,5 X 4 met een tienlagenmaat van 50 cm.

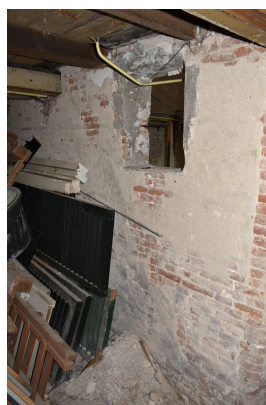
De aftekening van een trapboom in één van de twee scheidsmuren bewijst dat hier een keldertrap heeft gezeten. Een afgeschuinde okergele balk in de balklaag bewijst dat deze tot de oorspronkelijke opzet gehoord moet hebben.

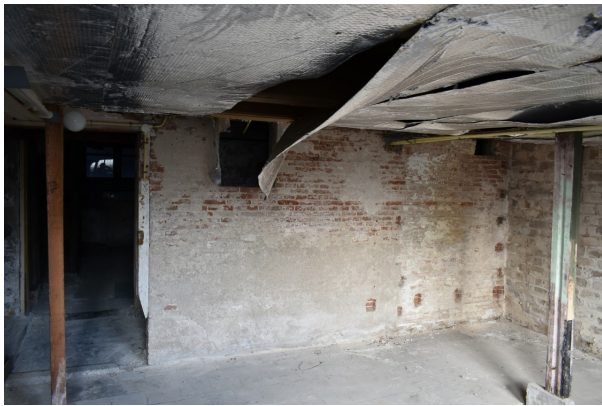
Het voorste keldervertrek richting één van de twee scheidingsmuren. In de muur zitten inkassingen ten behoeve van de oorspronkelijk door houten traliewerk afgescheiden ruimte.

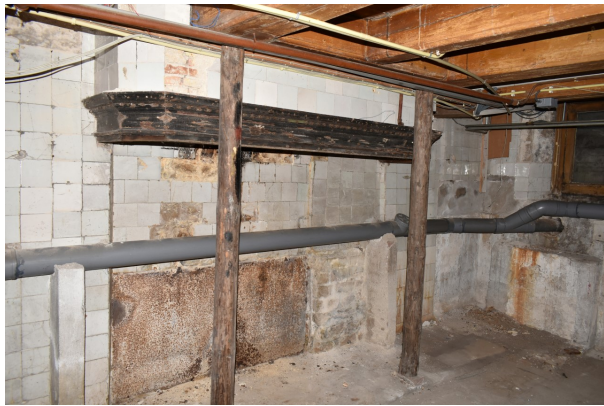
De achterste kelder werd gebruikt als keuken, de brede hangboezem van de schouw in combinatie met de volledig betegelde wanden getuigd nog van deze vroegere functie.

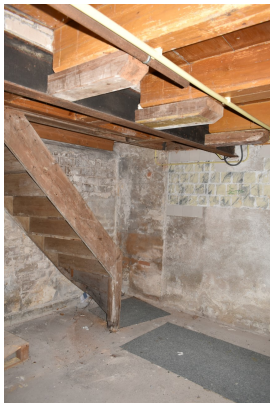
De keldertrap in het achterste keldervertrek. Getuige de raveling in de balklaag zat er een achttiende-eeuwse trap op deze plek. Getuige een afgeschuinde balk oorspronkelijk echter in tegenovergestelde richting dan de huidige, uit 1941 daterende, trap. Tegen de achtermuur is de aftekening van een in 1941 dichtgezette muuropening zichtbaar. Oorspronkelijk was deze te bereiken via de ruimte onder de keldertrap. De stalen balk is in 1941 toegevoegd.

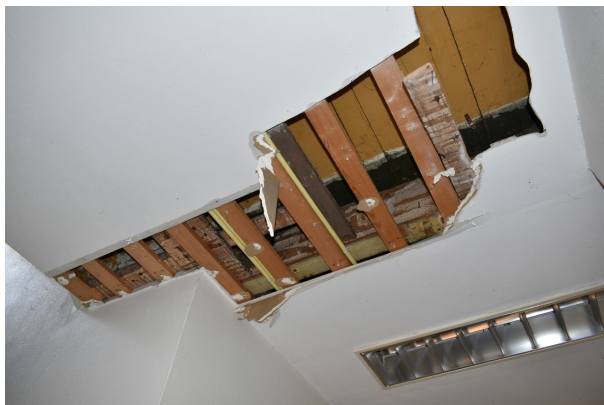
Plafondopening ter plaatse van de scheidingsmuren (links) op de verdieping. Zichtbaar zijn de oorspronkelijke vloerdelen van de zoldervloer met okergele afwerking en een groene grondlaag. De witte aanslag getuigd van het doorlopen van de scheidingsmuur langs de vloerbalk.

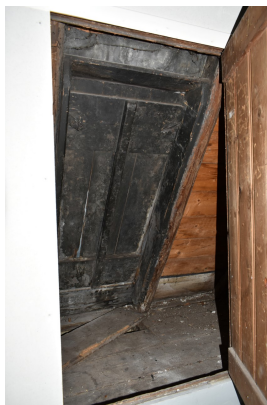
Een luikje in de kap maakte onderhoud aan de buitenzijde van het dak mogelijk.

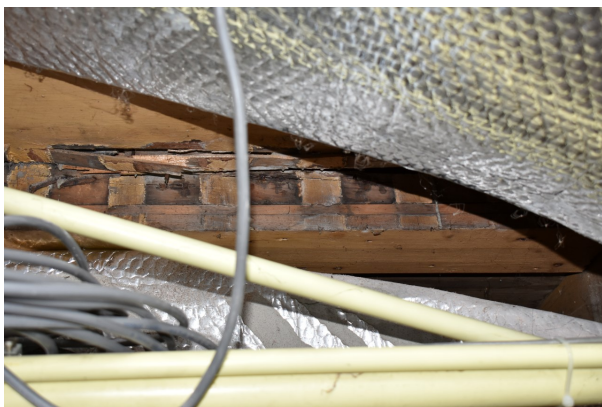
Op de vloerbalk in de voorste kelder is de ongeschilderde aftekening van het houten traliewerk zichtbaar. Dit bewijst dat zowel het traliewerk als de okergele afwerking tot de oorspronkelijke opzet behoort moet hebben.

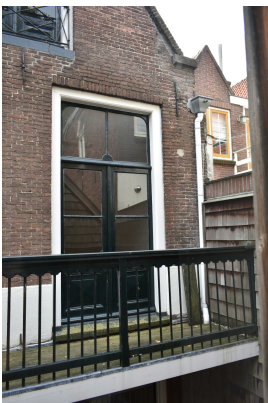
Deze empire deur (zie ook de kleine zwikken in het bovenlicht) is waarschijnlijk in het tweede kwart van de negentiende eeuw in de achtergevel geplaatst.

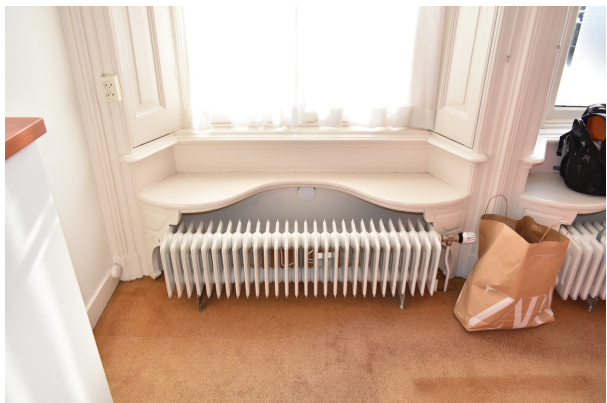
Waarschijnlijk zijn ook de vensterbanken en binnenluiken in de negentiende eeuw geplaatst.

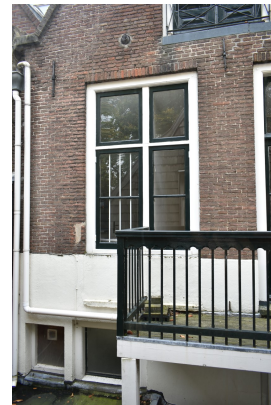
De tekening uit 1941 geeft een goed overzicht van de wijzigingen destijds. De zijgang werd verbreed, een keuken werd aangebouwd op het achterterrein en een badkamer kon geplaatst worden in de breedte van de gang op de verdieping. De doorsnede toont de nieuwe gangmuur en de wijze waarop deze gedragen werd. [HCO, archief bouwvergunningen]

Door de plaatsing van de badkamer diende het raam aangepast te worden zodat de verticale raamstijl in het verlengde lag van de nieuwe gangmuur. Het gevolg is een asymmetrische raamindeling.

De keldertrap en verdiepingstrap werden vervangen en omgedraaid. Verder werd de zijmuur van de achterkamer verlegd, zodat er een gangetje ontstond langs de trap. Deze zijmuur werd gedragen door een forse stalen balk, zichtbaar in het achterste keldervertrek. Onder de nieuwe trap werd een klein kolenhok afgetimmerd. Een andere ingrijpende wijziging was de vervanging van een groot deel van de verdiepingsbalklaag ter plaatse van de voor- en achterkamer.

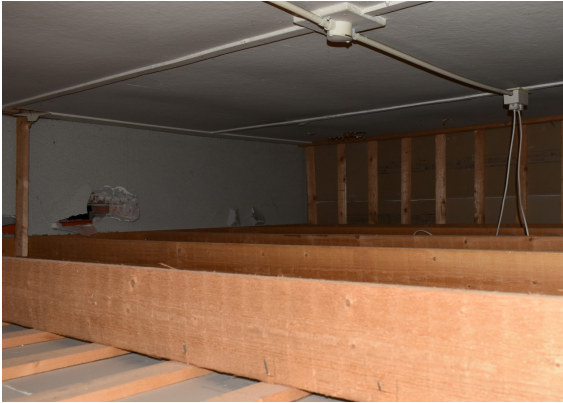
Boven het verlaagde plafond zit het boardplafond uit 1941, bevestigd aan de balklaag uit 1941. Het verlaagde plafond dat in het zicht zit (op de foto onder) is nog recent.

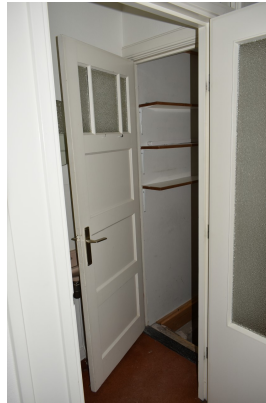
De toegang tot de keldertrap onder de verdiepingstrap is (samen met de wc ruimte) in 1941 gerealiseerd.

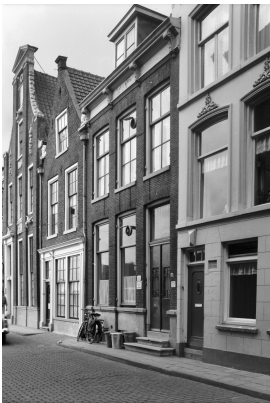
foto van de voorgevel uit 1962. Zichtbaar is de dakkapel die in 1972 is verwijderd. Ook de begane grond ramen hebben geen roedeverdeling en zijn dus relatief recent (1941?). [1962-02, G.J. Drukker, RCE, 075279]
