# Zwolle

Consistorie Grote Kerk

Consistorie van de Grote Kerk in Zwolle  
bouwhistorische verkenning  
ARCX-rapport 0894

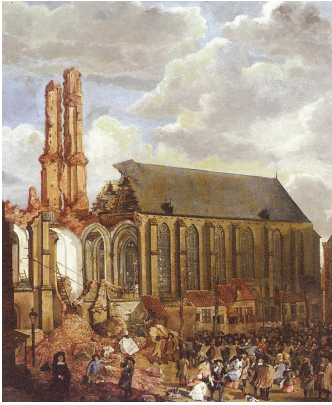
Beeld van de verwoesting van de Grote Kerk na het instorten van de toren in 1682. Jan Grasdorp (coll. Stedelijk Museum Zwolle).

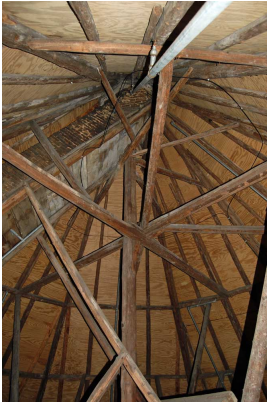
Bovenste deel van de kapconstructie van de Consistorie. In de geheel in rondhout opgebouwde kap wordt het rookkanaal van de schouw in de consistoriekamer vanaf de westgevel naar de nok gesleept.

Het genoemde rookkanaal is van de westelijke kopgevel versleept naar de nok en wordt in de kap ondersteund door rondhouten slapers. De voor de consistoriekamer gekozen constructiemethode past slecht in de sterk ontwikkelde plaatselijke bouwtraditie met rondhout. Ten opzichte van voorbeelden uit dezelfde tijd is de uitvoering slordig en ondoordacht vanwege de toepassing van vrij in de ruimte staande schoren in plaats van met de koningsstijl verbonden haanhouten. De ruimte was daardoor ook niet bruikbaar. Het contrast met de zorgvuldige, zwaar en in eiken uitgevoerde zolderbalklaag kan niet groter zijn. De indruk bestaat dat de kap destijds met beperkte middelen en onder een zekere tijdsdruk tot stand gekomen is. Mogelijk als tijdelijke voorziening of als noodkap om binnen de gestelde termijn het gebouw in ieder geval in gebruik te kunnen nemen. Ook de dekking met pannen wijst in die richting.

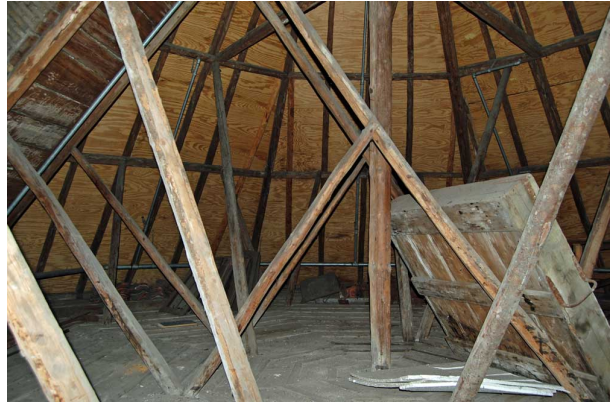
Kapconstructie van de consistorie. Op de voorgrond zijn de vrij in de ruimte geplaatste schoren te zien die de flieringen ondersteunen. De vloerdelen zijn afgewerkt met stofflatten zoals beschreven in het bestek uit 1688.

De kap van de consistoriekamer is opgebouwd uit rondhouten daksporen, ter plaatse van de hoekkepers zwaarder uitgevoerd, die in de nok tegen het rookkanaal van de schouw in de consistoriekamer bijeen komen. Centraal is een rondhouten koningsstijl aangebracht, waarvan de constructieve functie onduidelijk is. De daksporen hebben alleen bovenin vrij willekeurig aangebrachte haanhouten en worden op 1/3 en 2/3 hoogte ondersteund door rondhouten flieren. Bij de traditioneel rondhouten Zwolse kap worden deze vlieren systematisch ondersteund door A-spanten. Bij de consistoriekamer rusten deze vlieren op enkele plaatsen op vrij in de ruimte aangebrachte schoren. Deze schoren staan aan de onderzijde op de eiken zolderbalklaag.

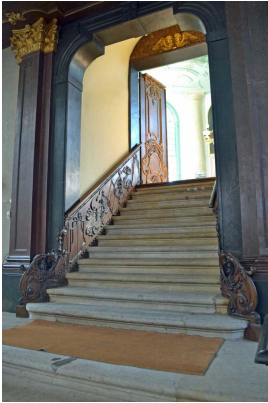
Toegangstrap vanuit de kerk naar de Consistoriekamer. De rijk geornamenteerde eiken lambrisering is in 1727 gemaakt door de beeldsnijder Barent Tiglar.

In de rekening van de kerkmeesters van de Michaelskerk over het jaar 1727 zijn een aantal posten te vinden die er op wijzen dat kort daarvoor het interieur van de consistoriekamer opnieuw gedecoreerd is. De barok was enkele jaren eerder al geïntroduceerd in de kerk bij de bouw van het nieuwe orgel door de gebr. Schnitger. Het orgelfront is rijk geornamenteerd met snijwerk in Lodewijk XIV-stijl. Het nieuwe orgel rust op een portaal met Corinthische zuilen rondom de zandstenen toegangstrap tot de consistoriekamer. De post 'An Barent Tiglar beeldsnijder voor het snijden der lambriseringe an de trappen voor de consistorij' verwijst naar de nog bestaande eiken lambrisering van de toegangstrap. Aan de niet goed passende aansluiting tussen de (verzakte) zandstenen trap en het eikenhout is te zien dat het paneelwerk later aangebracht is.

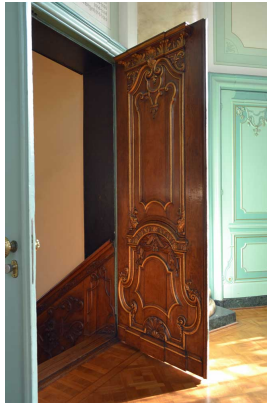
Dubbele toegangsdeur van de consistoriekamer, aangebracht in 1727.

De meest in het oog springende verandering die in deze periode plaatsgevonden heeft is het maken van een nieuw rijk stucplafond in de consistoriekamer. Helaas is dit werk niet in de rekeningen aangetroffen. De twee inbouwkasten kregen nieuwe rijk geornamenteerde paneeldeuren en ook de dubbele toegangsdeuren werden vernieuwd.

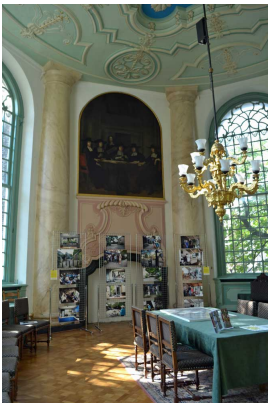
Schouw in de westgevel van de consistoriekamer, gemaakt in 1727. Het schoorsteenstuk door Hendrick ten Oever is geschilderd in 1691.

In de consistoriekamer is in de westgevel een rookkanaal opgenomen. Pieter Brouwer maakte daarvoor een nieuwe schoorsteenmantel en ook het paneel boven de schouw dateert uit deze tijd. Het schilderij boven de schouw, geschilderd door Hendrik ten Oever en voorstellende de vijf Zwolse predikanten dateert uit 1691 en hing hier waarschijnlijk dus al eerder. Blijkens een betaling aan de vrouw van Abraham Bosman voor arbeid, verfmaterialen en verguldsel kreeg het interieur ook een schilderbeurt.

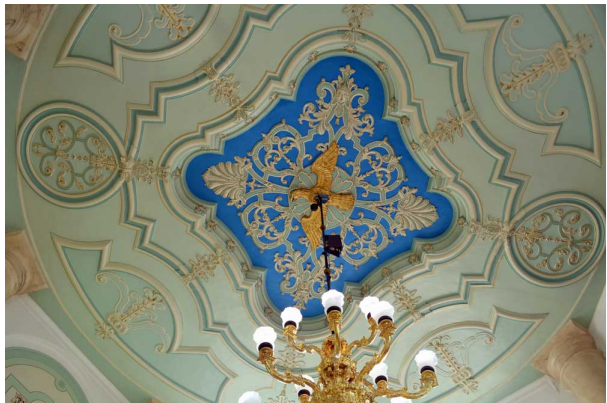
Stucplafond van de consistoriekamer, rijk uitgevoerd in Lodewijk XIV-stijl.
