# Zwolle

Kamperstraat 17

## Introductie

Kamperstraat 17 in Zwolle  
bouwhistorische verkenning  
ARCX-rapport 0903

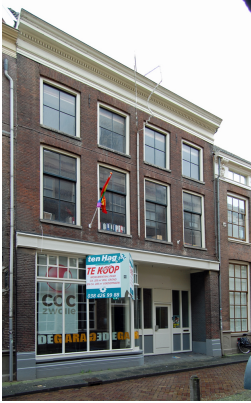
Voorgevel van Kamperstraat 17.

Hoewel de voorgevel alleen ter hoogte van de kroonlijst voorzien is van decoratieve elementen en daardoor niet direct heel erg opvalt, is het metselwerk en de detaillering van de vensters op de verdieping en de zolder zeer verzorgd uitgevoerd.

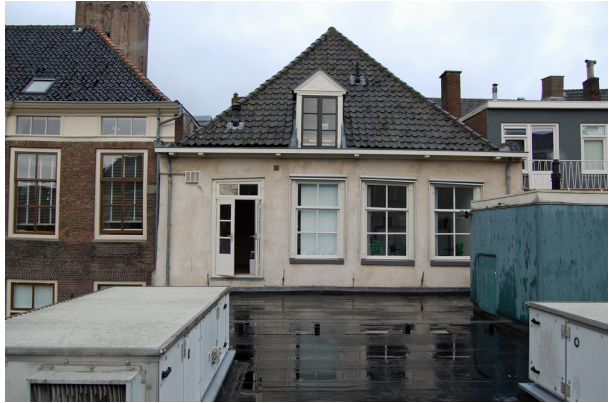
Achtergevel van het hoofdhuis aan de Kamperstraat vanaf het dak van de aanbouw aan de achterzijde.

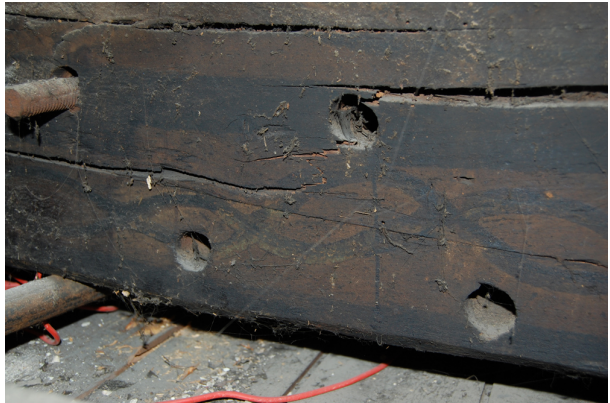
Deel van de oplegging van een moerbalk van de verdiepingsvloer aan de voorzijde. Onder de balk is een sleutelstuk aangebracht, de tognagelgaten behoren bij een verdwenen korbeel.

De vroegste bouwsporen in het huis betreffen delen van een samengestelde verdiepingsbalklaag die via een ruimte boven de toiletten op de begane grond en via een kijkgat in het trapgat zichtbaar zijn. Het gaat om een samengestelde balklaag waarvan de kinderbinten in de moerbalken ingelaten zijn. Van de voorste moerbalk kon vastgesteld worden dat deze voorzien was van een korbeelstel waarvan alleen het sleutelstuk bewaard bleef. Deze vondst zou kunnen wijzen op een 14e of 15e eeuwse oorsprong van het huis. Daarbij dient opgemerkt te worden dat het huis ruim acht meter breed is en dat het onduidelijk is of deze afstand zonder tussensteunpunten overspannen was. Mogelijk stonden oorspronkelijk op het perceel meerdere bouwmassa's, die later samengevoegd zijn. Een breed laat-middeleeuws huis verderop in de straat, Kamperstraat 11-13, bestaat ook uit twee samengevoegde bouwdelen.

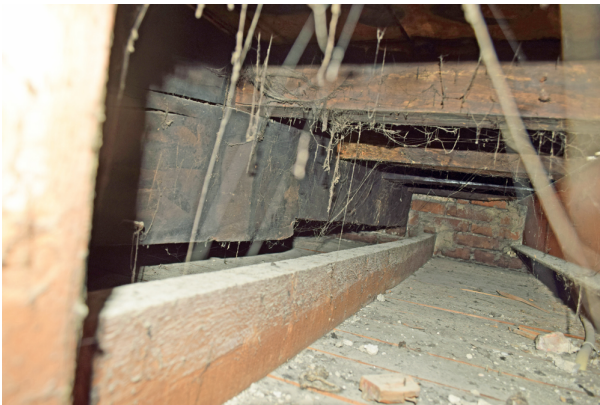
Gedeelte van de 14e of 15e eeuwse samengestelde verdiepingsbalklaag. De moerbalk wordt halverwege het huis ondersteund door een muur.

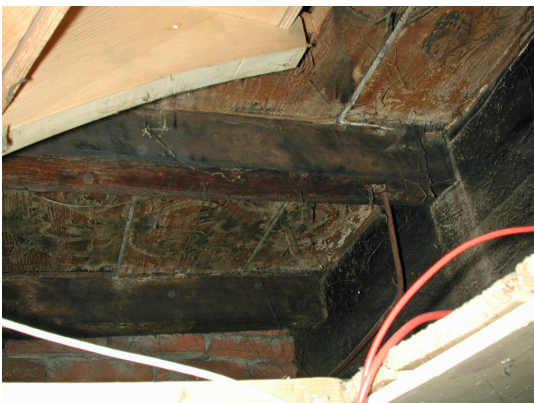
Op een deel van de verdiepingsvloer is aan de onderzijde een beschildering met bloemenranken aangebracht.

Op het waarneembare deel van de samengestelde verdiepingsbalklaag is te zien dat de constructie decoratief beschilderd is met bloemenranken. Zowel deze beschildering als het ojief-profiel van een console wijzen op een datering in het begin van de 17e eeuw. Kennelijk is destijds de oudere constructie gemoderniseerd door de korbelen en muurstijlen te verwijderen en te voorzien van een eigentijdse afwerking.

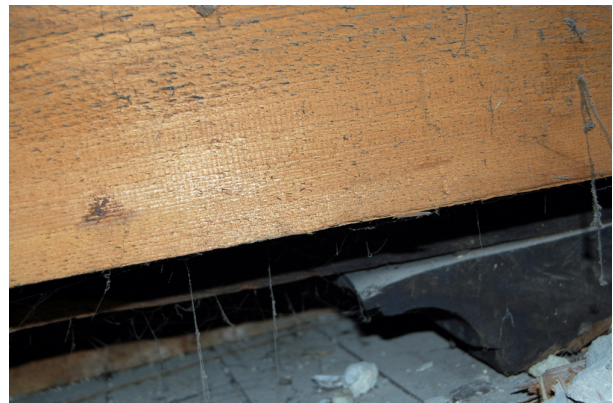
Onder een moerbalk van de verdiepingsbalklaag is boven de huidige toiletten nog net een deel van een console met een ojiefprofiel waar te nemen.

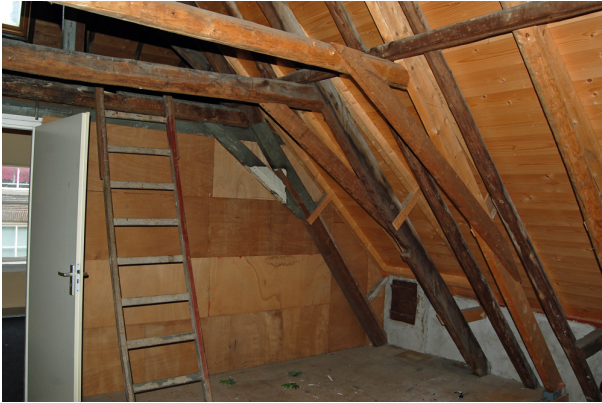
De kapconstructie bestaat uit een vijftal A-spanten die via flieren de rondhouten daksporen ondersteunen. De kap is in 2001 gerestaureerd en verstevigd.

De hoofdropzet van de kapconstructie bestaat uit vijf spanten. Deze spanten zijn opgebouwd uit een tweetal naalddhouten spantbenen die met een hanenbalk van hetzelfde materiaal zijn gekoppeld. Deze hanenbalk wordt aan weerszijden door korbelen ondersteund. Op de hanenbalk rusten de flieringen die op hun beurt de rondhouten daksporen ondersteunen. Dit type kap met A-spanten wordt in Zwolle veelvuldig aangetroffen, hoofdzakelijk in een 18e en 19e eeuwse context. De vroegste voorbeelden in de stad (Koestraat 33 en Thorbeckegracht 22-23-24) dateren uit de eerste helft van de 17e eeuw.

In 2001 is de kapconstructie gerestaureerd. Daarbij is de historische constructieve opzet met A-spanten gehandhaafd en aangevuld en zijn veel daksporen in rondhout vervangen. Daarna is dakbeschot aangebracht en is de kap gedekt met oud-Hollandse dakpannen.

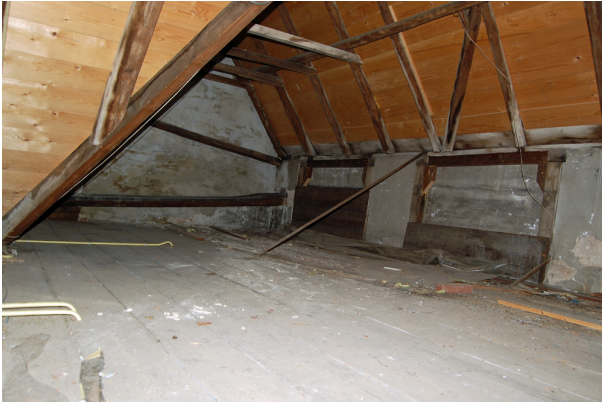
Rondhouten kapconstructie van het dwarskapje achter de voorgevel. De schuifvensters op de zolderverdieping kunnen omhoog geschoven worden tot achter de zolderborstwering.

In de eerste helft van de 19e eeuw werd het huis ingrijpend verbouwd. Bij deze verbouwing kwam de huidige voorgevel tot stand. De aansluiting op de bestaande kapconstructie vond plaats met aan de voorzijde een dwarskapje over de volle breedte. Ter plaatse werden op zolder twee vertrekken gerealiseerd waarvan de schuifvensters in geopende stand achter de zolderborstwering omhoog kunnen schuiven. Het voorste deel van de zolder werd tegelijkertijd van een borstwering voorzien. De bestaande A-spanten werden hergebruikt, maar het eerste spant werd wel een stuk naar achteren geplaatst om meer vrije ruimte in de vertrekken te krijgen. De kapconstructie van het voorste deel is destijds vergelijkbaar met de rest van de kap uitgevoerd in rondhout.

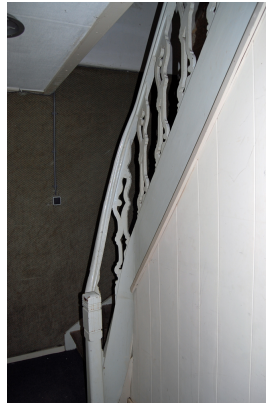
Trap naar de zolder, voorzien van gesneden balusters. deze trap dateert waarschijnlijk uit het begin van de 19e eeuw.

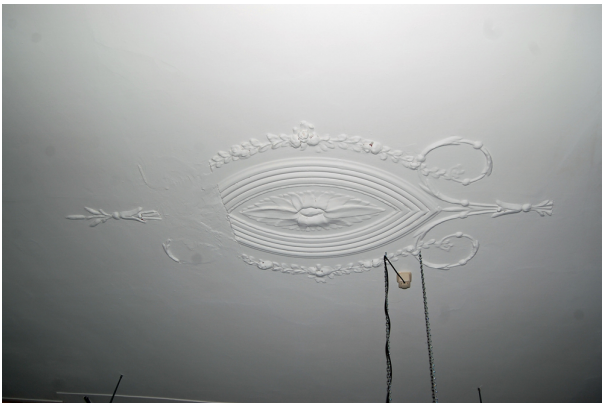
Centraal medaillon van het 19e eeuwse stucplafond van het voorste vertrek op de begane grond.

Op de begane grond bleef van deze indeling alleen het stucplafond van het vertrek links voor bewaard. Dit plafond is voorzien van een centraal medaillon opgebouwd uit een gestileerde zon omlijst met een guirlande. De hoeken zijn gedecoreerd met verschillende gekruisde handwerktuigen in een bloemenkrans. Dit plafond kan gedateerd worden in het begin van de 19e eeuw. Op de verdieping bleef deze historische indeling in grote lijnen bewaard, van de afwerking is alleen de zoldertrap met een gesneden balustrade nog herkenbaar.

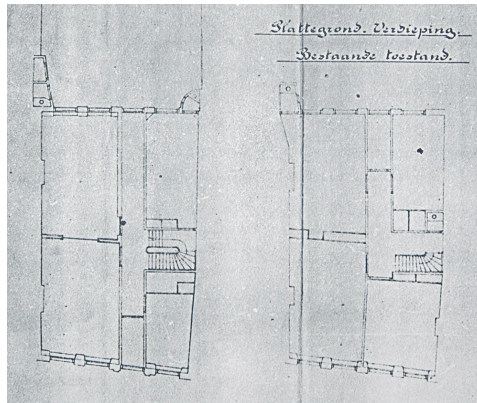
Bestaande toestand van een verbouwingstekening uit 1920 die de in de 19e eeuw ontstane indeling goed weergeeft.

Over de destijds gerealiseerde indeling zijn we geïnformeerd via een bouwtekening uit 1920. Hierop staan de destijds bestaande toestand van de begane grond en de verdieping. Op de begane grond was achter de voordeur een gang tot aan de achtergevel met links een kamer-en-suite. Rechts stond halverwege de trap met aan de straatzijde daarvan een klein vertrek en aan de achterzijde waarschijnlijk de keuken. De plattegrond van de verdieping volgde in grote lijn deze indeling.

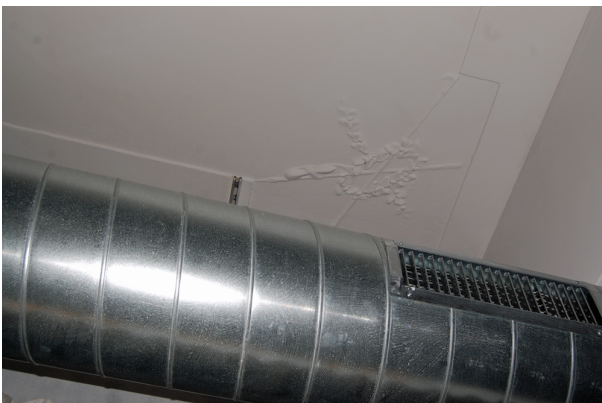
Decoratie in één van de hoeken van het plafond van de voorste kamer op de begane grond.

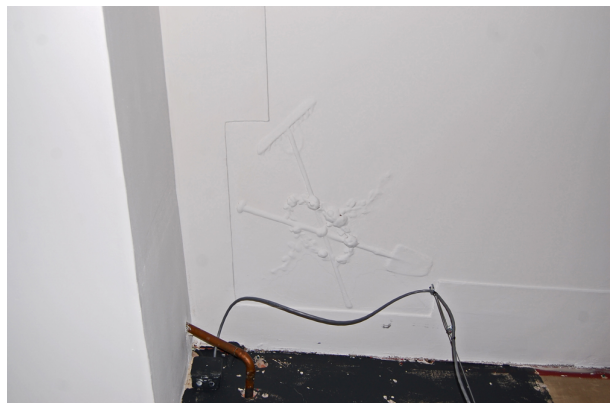
Decoratie in één van de hoeken van het plafond van de voorste kamer op de begane grond.

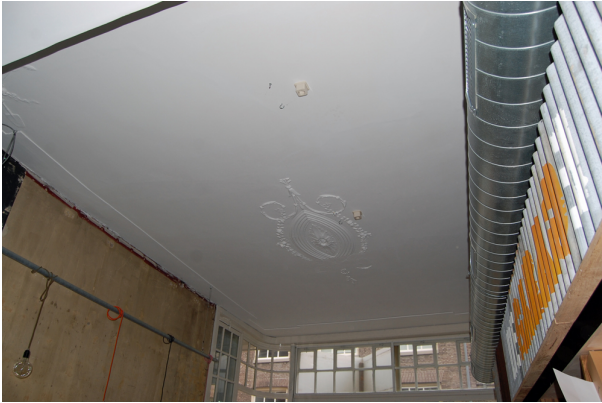
Overzicht van het stucplafond van het voorste vertrek op de begane grond.

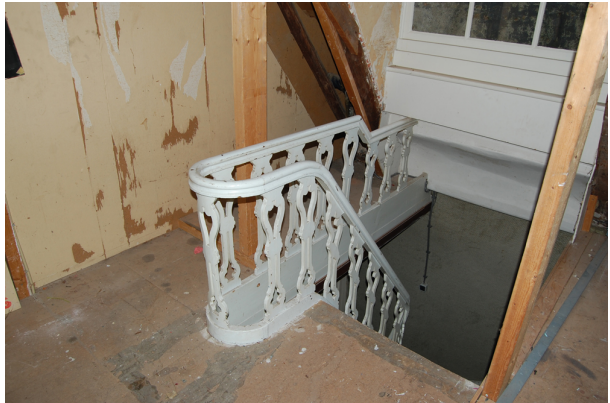
Balustrade van de zoldertrap op zolderniveau.

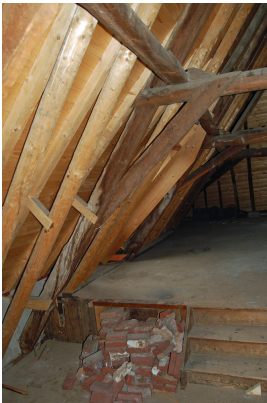
In de huidige situatie is de vrije ruimte onder de hanebalken van de A-spanten ter plaatse van de verhoogde zoldervloer aan de achterzijde onvoldoende voor een toekomstige gebruiksfunctie.

Kapconstructie ter plaatse van de verhoogde zoldervloer aan de achterzijde. De A-spanten rusten op een plaat die over deze balklaag aangebracht is.

Vanuit een bouwhistorisch perspectief is het denkbaar dat deze hanebalken, inclusief de huidige eiken hergebruikte korbelen, een stukje naar boven verplaatst worden. Aandachtspunten daarbij zijn dat deze balken slechts aan één zijde ingekort worden en dat de oorspronkelijke houtverbindingen inclusief de spijkerverbindingen gekopieerd worden. De constructieve gevolgen van een dergelijke ingreep dienen door een ter zake deskundige constructeur vastgesteld te worden.

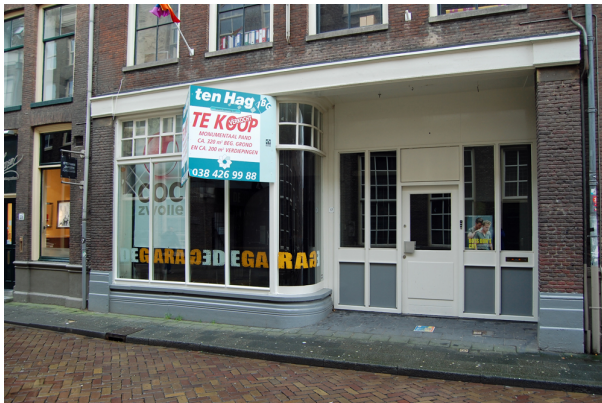
Onderpui, aangebracht bij de verbouwing van de begane grond tot garagebedrijf in 1920. Rechts van de etalage was via een onderdoorgang het achterterrein toegankelijk met auto's.

Op het linker deel van de plattegrond werd een toonzaal (showroom) gesitueerd met daar achter de nieuwe verdiepingstrap en een kantoor. De toonzaal kreeg aan de voorzijde een grote etalagepui met een afgeronde hoek.

De rechter zijde werd ingenomen door een onderdoorgang naar het achterterrein waar autoboxen en de werkplaats waren. Op de verdieping vonden alleen ondergeschikte aanpassingen plaats in verband met het verplaatsen van de verdiepingstrap.

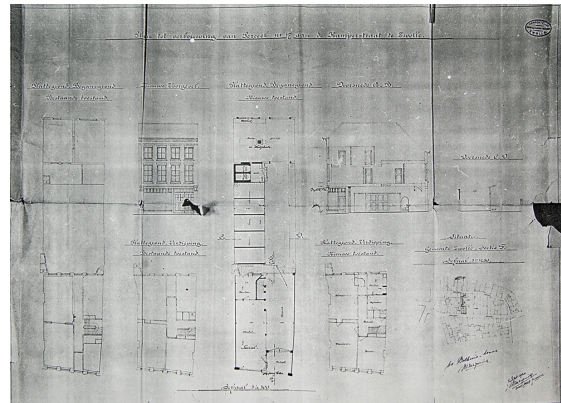
Verbouwings-tekening door architect M. Meijerink uit 1920 van de verbouwing tot autobedrijf.

Het plan bestond uit het geheel uitbreken van de begane grond, waarbij het noodzakelijk was om de steunmuur die in het midden van het huis van voor naar achteren liep over vrijwel de gehele lengte te ondersteunen met een stalen onderslag die rustte op kolommen.

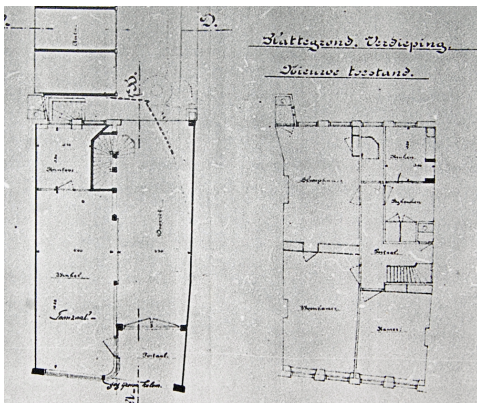
Nieuwe plattegronden van de begane grond en de verdieping zoals ontstaan na 1920.

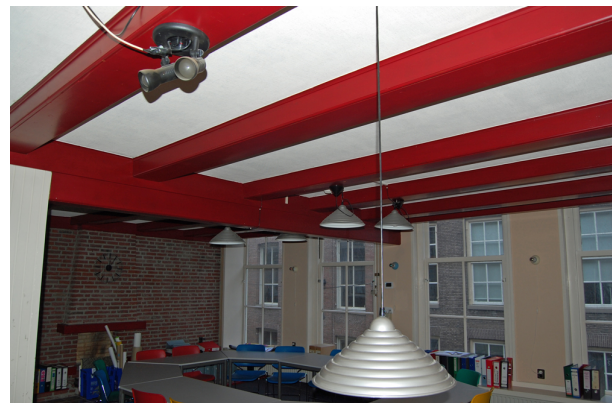
Overzicht van het vertrek aan de voorzijde op de verdieping. De dragende scheidsmuur is vervangen door een stalen balk en de houten balken van de zoldervloer zijn later omtimmerd.

In 1938 vraagt Automobielbedrijf Smit en Co een bouwvergunning aan voor het vernieuwen van de bedrijfsruimten op het achterterrein. Mogelijk zijn in deze periode op de verdieping de beide vertrekken aan de voorzijde met elkaar verbonden door de dragende scheidingsmuur te slopen. De zolderbalklaag ter plaatse is daarbij opgevangen door een stalen profielbalk. De zolderbalken zijn in dit vertrek later omtimmerd. Via een tweetal kijkgaten is duidelijk geworden dat deze balklaag geen homogene opbouw kent. De relatief licht uitgevoerde naaldhouten balken zijn verschillend van maat en van een balk rechts aan de voorzijde kon vastgesteld worden dat deze secundair toegepast is en dat deze oorspronkelijk een stuk hoger geweest moet zijn.

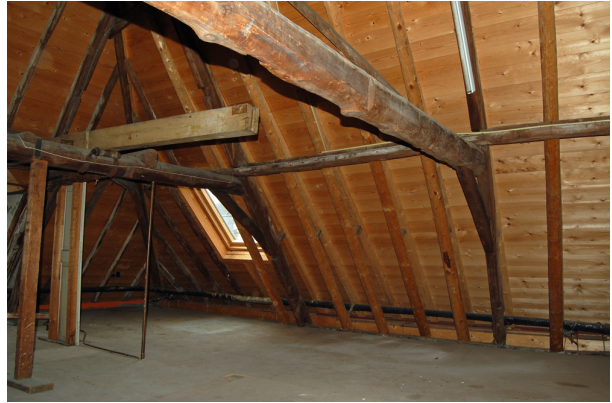
Overzicht van het achterste deel van de kapconstructie. De reparaties uit 2001 zijn goed te herkennen aan de lichtere houtsoort. De hijsbalk aan de achterzijde is waarschijnlijk in 1920 aangebracht ten behoeve van het garagebedrijf.
