# Amersfoort

Havik 2

Het vervolgonderzoek heeft als doel de in het zicht gekomen bouwsporen te duiden en te koppelen aan de bouwgeschiedenis van het pand. Bij het onderzoek zijn tevens direct beschikbare gegevens uit het Eemland Archief in Amersfoort (bouwdossier en historische afbeeldingen) betrokken. Het veldwerk heeft plaatsgevonden op 30 juli 2016. De rapportage biedt een overzicht van de bestaande bouwhistorische gegevens, aangevuld met nieuwe inzichten. Verder is de waardering geactualiseerd.

Havik 2 in Amersfoort  
bouwhistorische verkenning  
ARCX-rapport 0917

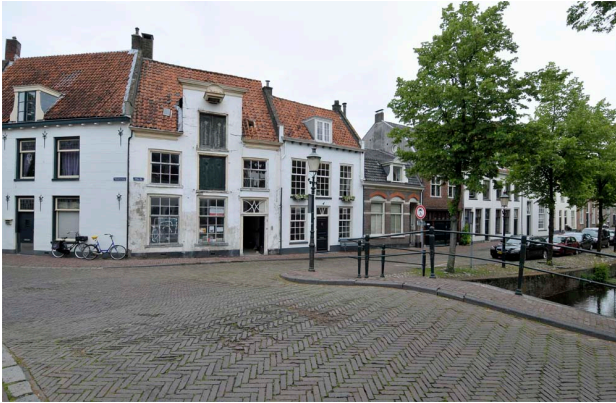
Voorgevel van Havik 2, overzicht van de noordzijde van het Havik.

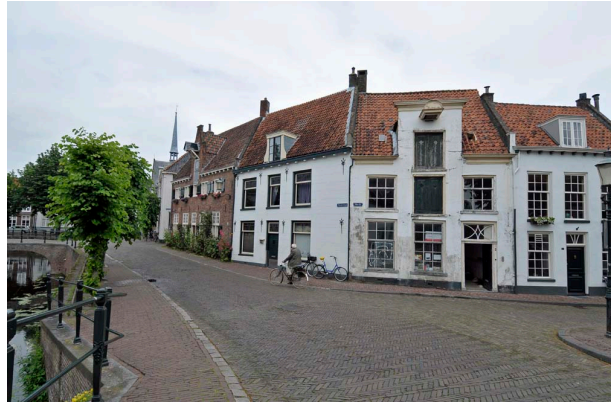
Overzicht van het Havik in de richting van de Nieuweweg.

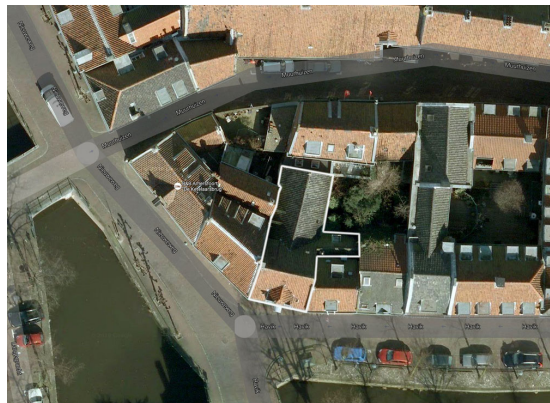
Luchtfoto van de omgeving van Havik 2 met het onderzochte pand omkaderd. Het pand bestaat uit een dwarsgeplaatst voorhuis, met een aangebouwd achterhuis en een rechter zijvleugel.

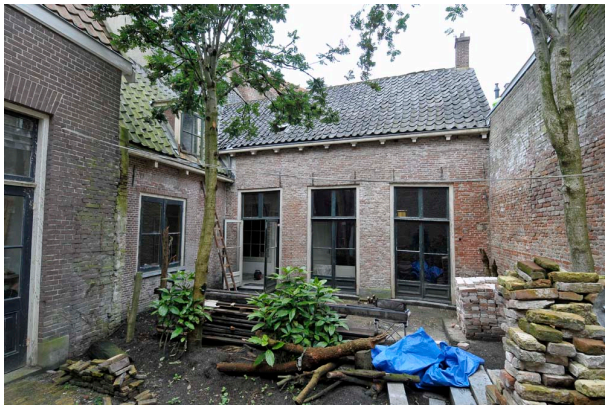
Overzicht van het achtererf van Havik 2, gezien vanaf het terrein achter Havik 6. In het midden de rechter zijgevel van het achterhuis van Havik 2, links daarnaast de achtergevel van de rechter zijvleugel.

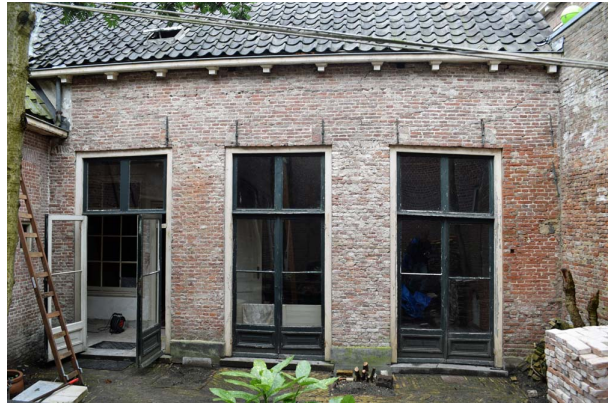
Rechter zijgevel van het achterhuis van Havik 2.

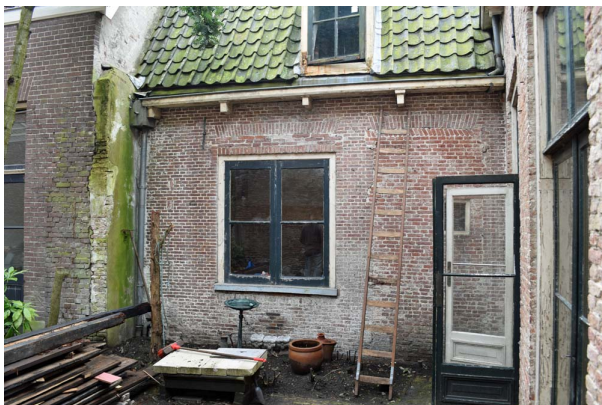
Achtergevel van de rechter zijvleugel van Havik 2.

Bouwsporen in de achtergevel van de zijvleugel tonen aan dat het venster vernieuwd is en dat rechts daarvan oorspronkelijk een deur heeft gezeten die de keuken met de tuin verbond. Hierachter bevindt zich nu het toilet.

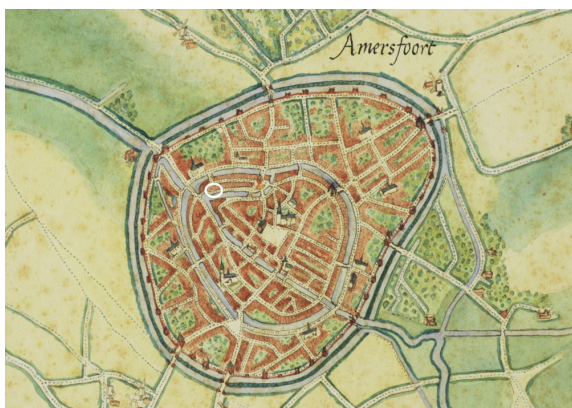
Kaart van Jacob van Deventer van Amersfoort uit ca. 1560, met de locatie van Havik 2 wit omcirkeld (beeldbank Utrechts Archief).

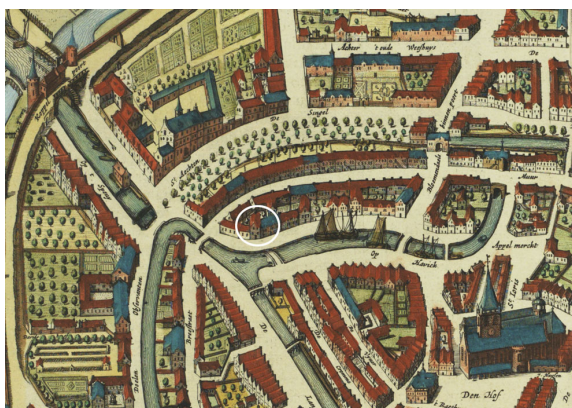
Detail van de kaart van Joan Bleau uit ca. 1650, met de locatie van Havik 2 wit omcirkeld (beeldbank Utrechts Archief).

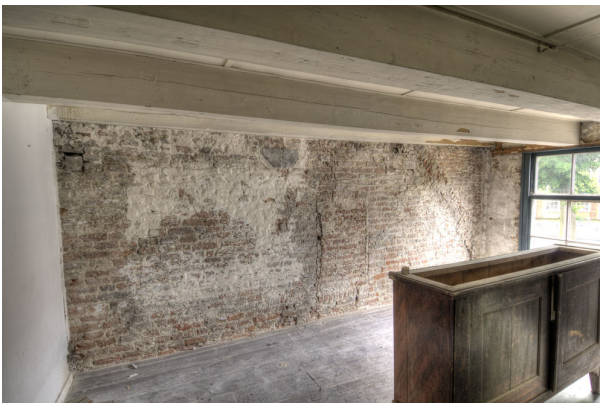
Overzicht van de rechter bouwmuur van het voorhuis tussen Havik 2 en 4. Aan de voorzijde tekent zich een top met vlechtingen en een dichtgezette luikopening af van een verdiepingloze voorganger van nr. 4.

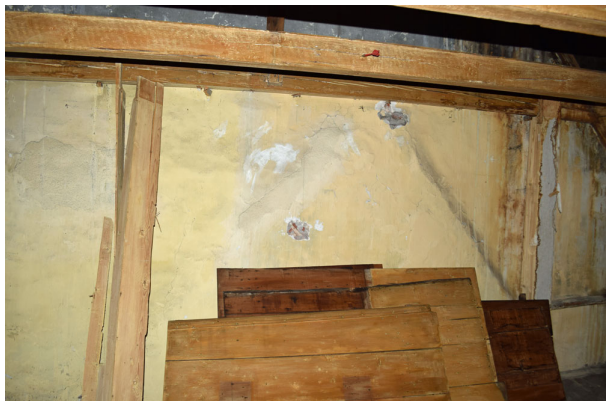
Ook op zolder is de voormalige topgevel (linker zijgevel) van Havik 4 te herkennen, die later opgenomen is in de verhoging.

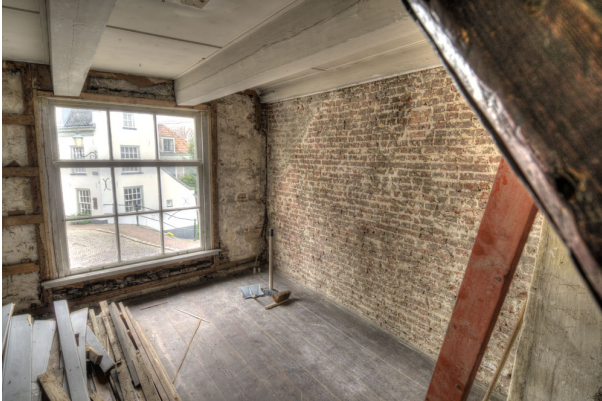
Overzicht van de linker bouwmuur tussen Havik 2 en Nieuweweg 1.

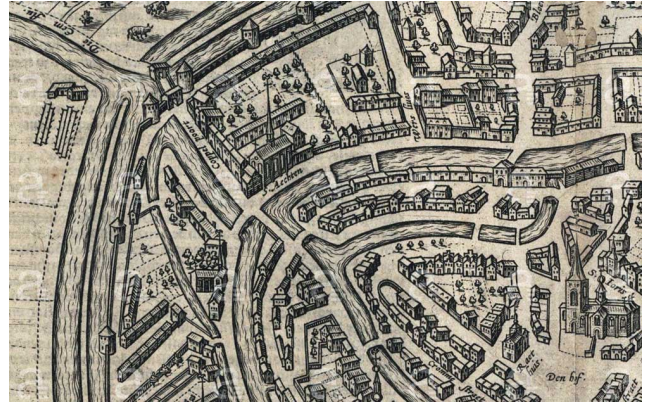
Detail van de kaart van Braun en Hogenberg van Amersfoort uit 1588. Ter hoogte van het onderzochte pand is aan het Havik een gesloten gevelwand getekend (beeldbank Eemland Archief).

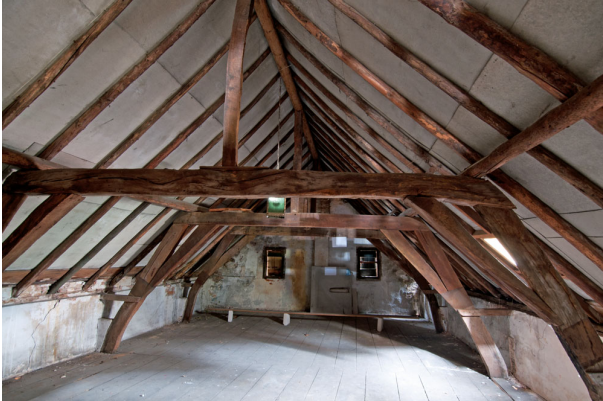
In de eerste helft van de 17e eeuw wordt het achterhuis verhoogd. Het bouwdeel krijgt een nieuwe sporenkap, ondersteund door drie gebinten met hergebruik van oudere kaponderdelen. Alle onderdelen zijn bij de nieuwe samenstelling (opnieuw) genummerd met gehakte telmerken. De huidige makelaars hebben deel uitgemaakt van een nokgebint, waarvan de schoren zijn verdwenen. Het middelste van de drie gebinten is van eikenhout, heeft gehakte telmerken en is bij deze ingreep nieuw gemaakt. Aan de hand van deze kenmerken moet de kap vóór 1650 tot vernieuwd zijn.

Overzicht van de kapconstructie van het achterhuis, in de richting van de achtergevel.

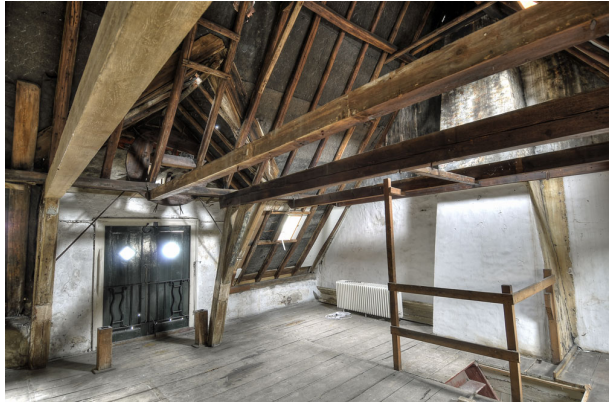
De kapconstructie van het voorhuis bestaat uit een grenen sporenkap die ondersteund wordt door drie schaargebinten. Hierbij is bij de twee linker gebinten gebruik gemaakt van oudere, eiken stijlen en korbelen. Voor extra stabiliteit zijn de rondhouten daksporen ter hoogte van de gebinten verbonden met geschoorde haanhouten. Tussen de schaargebinten hangen zogenaamde hang- of tussenbalken, die met gesmede beugels aan de flieringen bevestigd zijn. De kapconstructie rust op een enkelvoudige grenen zolderbalklaag, die vrij zwaar is uitgevoerd. Zeer waarschijnlijk houdt dit verband met het gebruik van de zolder(s) voor opslag van goederen. Door de eeuwen heen heeft het pand een functie als woon- en pakhuis gehad, met bewoners als koopmannen, garentwijnders en graanhandelaren.

De combinatie van een enkelvoudige balklaag, rondhouten daksporen, het gebruik van grenenhout en de toepassing tussenbalken wijst op een datering van na 1650. Mogelijk heeft de verbouwing pas plaatsgevonden in het begin van de 18e eeuw. Een archiefbron maakt namelijk melding van een verzoek van dhr. Van Guttinckhoven voor vrijstelling van ' 't enkelt en dubbelt Huijsgeld' in verband met het vernieuwen van zijn huis 'voor den tijd van agt jaeren in gank genomen hebbende met Paesschen 1716'. Waarschijnlijk heeft het maken van de nieuwe kapconstructie deel uitgemaakt van de volledige verbouwing/vernieuwing van het voorhuis, waarbij een oudere voorganger is gesloopt.

Overzicht van de kapconstructie van het voorhuis, in de richting van de voorgevel. Waarschijnlijk vond in de tweede helft van de 17e-, of in het begin van de 18e eeuw nieuwbouw van het voorhuis plaats. De hijsvoorziening is later tot stand gekomen.

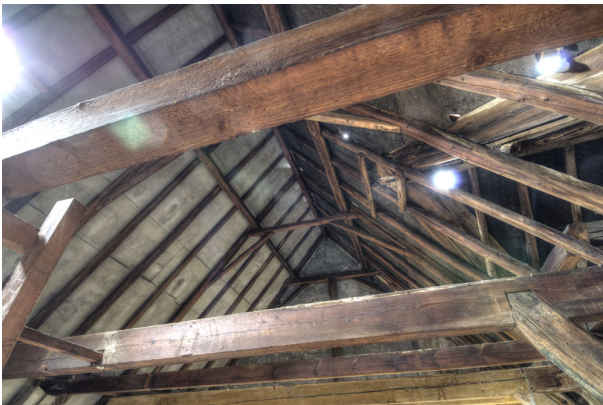
Zicht op het bovenste deel van de kapconstructie van het voorhuis. Ter hoogte van de gebinten zijn de sporenparen voorzien van geschoorde haanhouten.

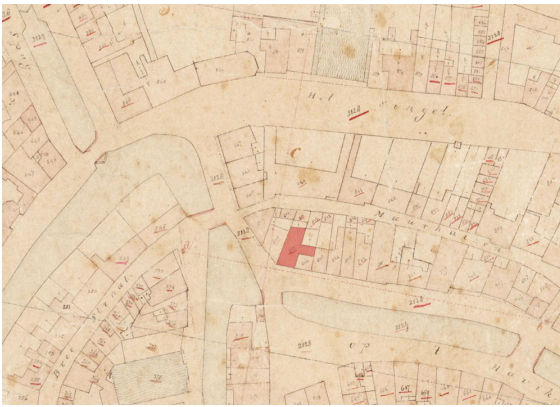
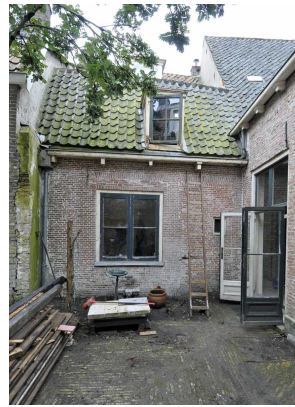
De contouren van de bebouwing op het perceel van Havik 2 op de kadastrale minuutkaart uit 1832 komen overeen met die van de huidige situatie. Al voor 1832 heeft er dus al een zijvleugel gestaan (beeldbank RCE).

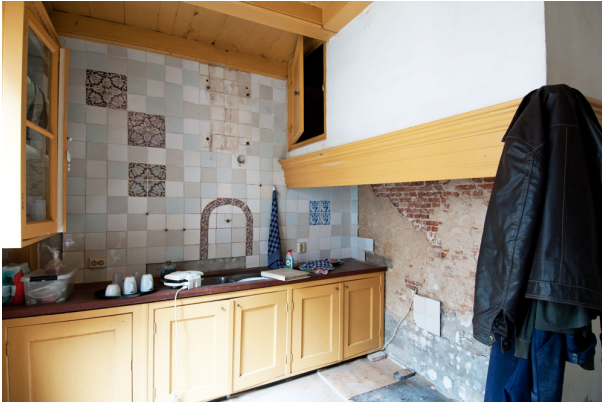
Overzicht van de keuken op de begane grond van de zijvleugel, met rechts de bewaard gebleven keukenschouw. De rest van de inrichting is (in historiserende vormgeving) vernieuwd in de tweede helft van de 20e eeuw.

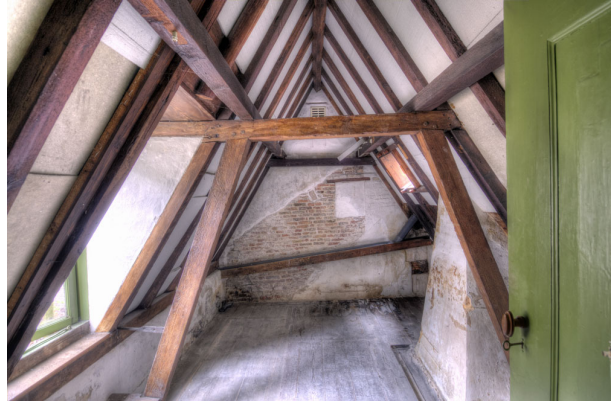
De kapconstructie van de rechter zijvleugel.

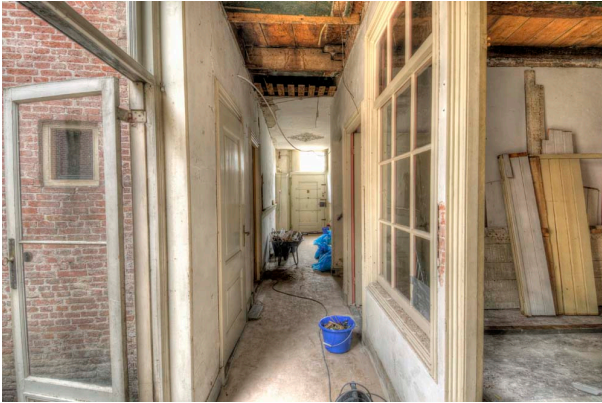
Bij de vernieuwing van het interieur werd op de begane grond een lange gang gerealiseerd, die in verbinding stond met alle vertrekken en de tuin. Voor toetreding van daglicht in een alkoofruimte in het achterhuis, werd in de gangmuur een venster opgenomen. Foto in de richting van de voordeur.

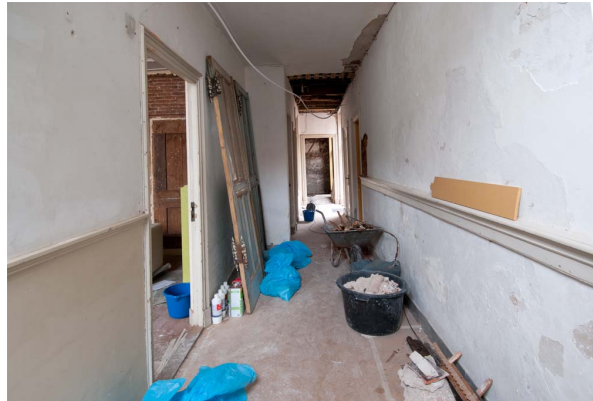
Overzicht van de gang vanuit de voordeur. De paneeldeuren die toegang geven tot de verschillende vertrekken lijken allemaal nog uit de bouwtijd te stammen.

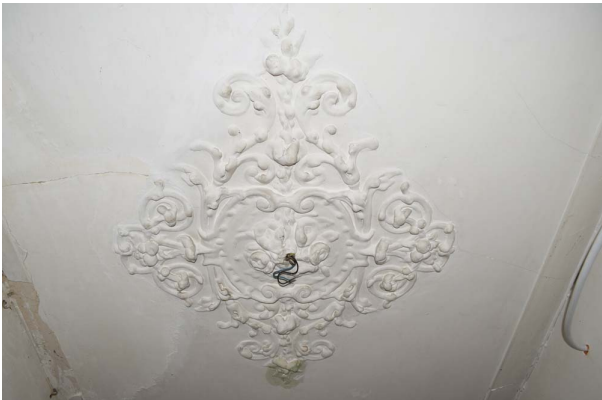
Detail van het middenornament van het stucplafond in de gang.

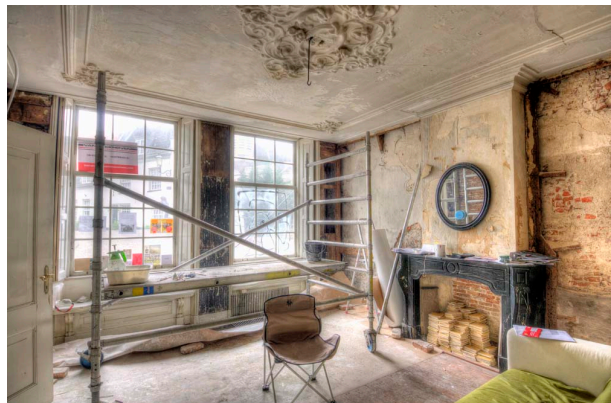
Overzicht van het representatieve woonvertrek aan de straatzijde, met rijk gedecoreerd stucplafond, schouw, vensterbanken en vouwblinden.

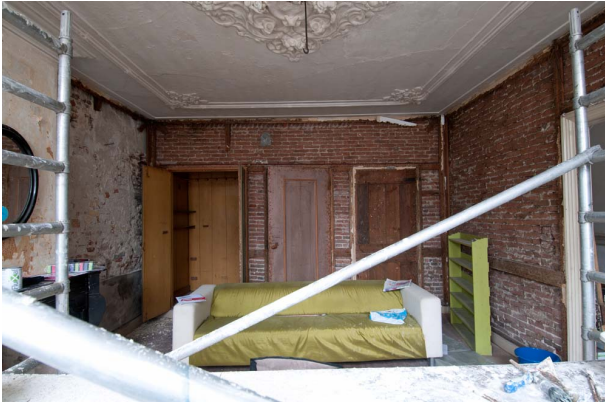
Zicht op de kastenwand van het vertrek aan de straatzijde. Achter de middelste deur bevond zich oorspronkelijk een doorgang naar de zuidelijke kamer van het achterhuis.

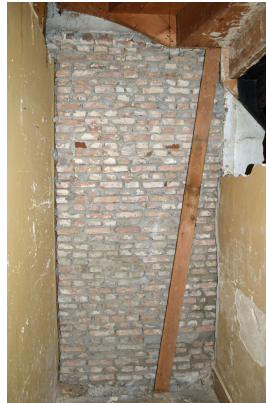
De doorgang achter de middelste deur is dichtgezet na de plaatsing van de huidige verdiepingstrap.

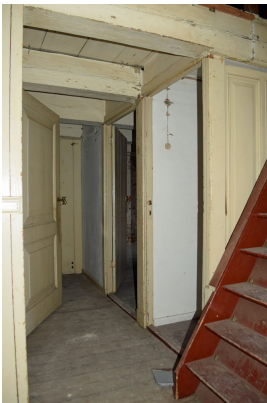
Overzicht van de indeling op de verdieping van het voorhuis. De kamers zijn nog voorzien van 19e-eeuwse paneeldeuren. Rechts de zoldertrap.

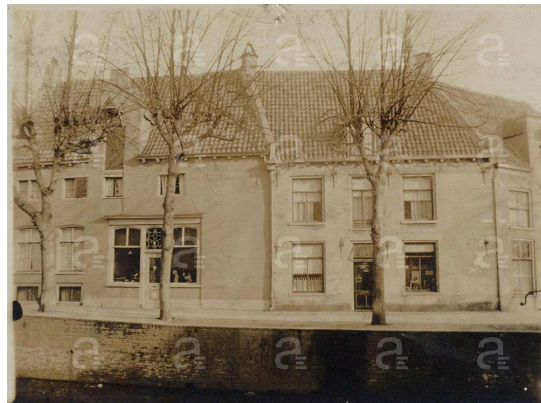
Geheel rechts is op deze foto (datering onbekend) een klein stuk van de voorgevel van Havik 2 te zien, met op de begane grond zesruits schuifvensters. Deze ramen passen bij de indeling van de vouwblinden in het vertrek aan de voorzijde (beeldbank Eemland Archief).

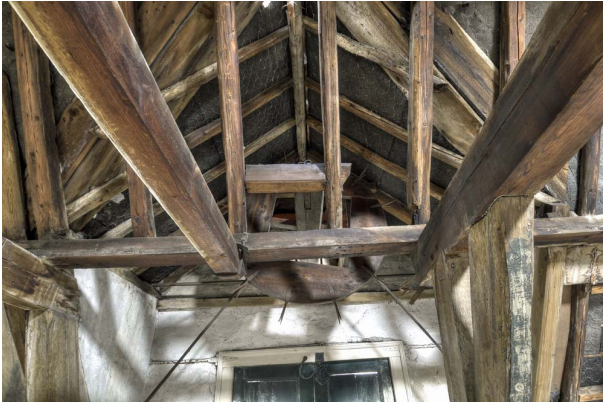
Het hijssrad op de zolder van het voorhuis dateert waarschijnlijk uit de 19e eeuw. Ten behoeve van de hijsvoorziening is het middendeel van de gevel hoger opgetrokken en is de kapconstructie ter plaatse aangepast.

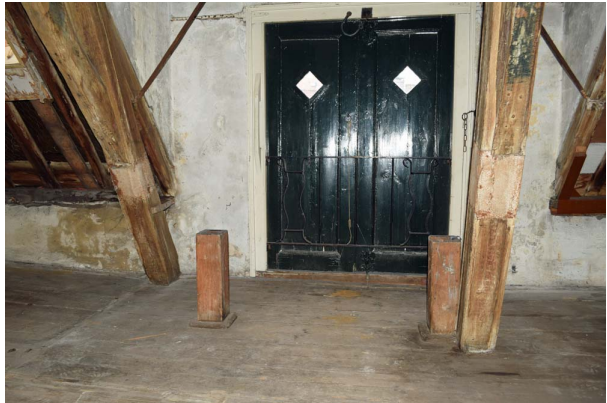
Door de twee kokers tussen de gebintstijlen liep een doorlopend touw, dat verbonden was met het hijssrad. Hierdoor was het mogelijk om vanaf de verdieping het hijssrad te bedienen.

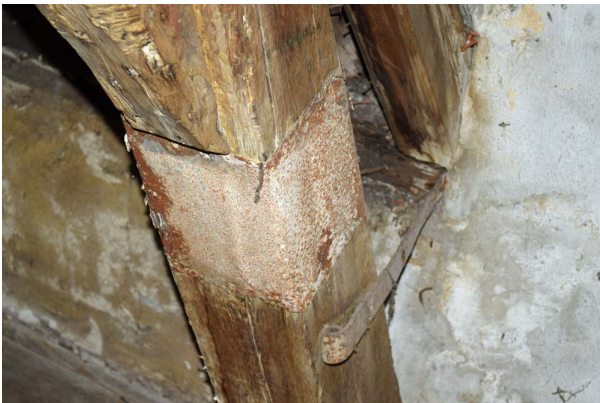
Aan de onderzijde van de gebintstijlen van zowel de kap van het voorhuis als die van het achterhuis zijn dunne plaatjes van blik aangebracht. Mogelijk dienden deze ter bescherming van de stijlen tegen het verslepen van goederen.

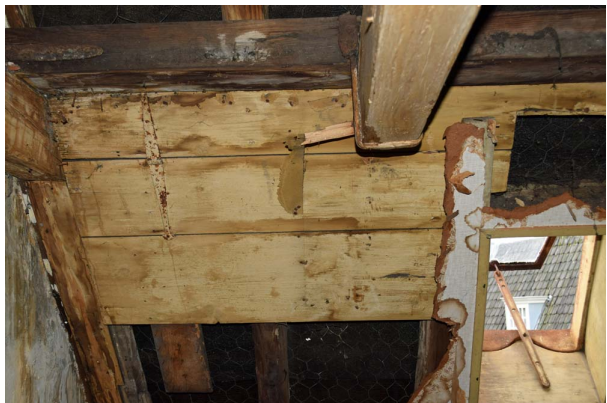
In het dakbeschot van de kap van het voorhuis zijn meerdere luiken opgenomen.

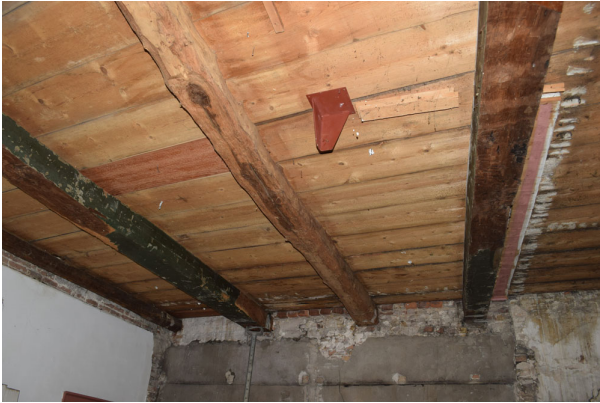
In de 19e eeuw is het achterhuis opnieuw verhoogd. De huidige zolderbalklaag bestaat grotendeels uit hergebruikt materiaal.

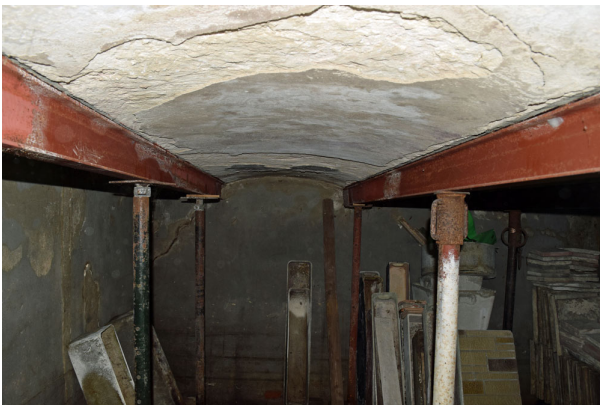
Tegen het einde van de 19e eeuw en in de eerste helft van de 20e eeuw zijn in het pand nog enkele kleinschalige wijzigingen doorgevoerd. Al voor 1900 zal het kelderdek van de kelder in het achterhuis vernieuwd zijn. Hierbij werden de huidige troggewelven tussen ijzeren liggers aangebracht. Daarnaast is op enig moment de verdiepingstrap verplaatst naar de huidige locatie. De voormalige doorgang van de voorkamer naar de kamers in het achterhuis verviel. Voor wat betreft het exterieur is aan de hand van oude foto's duidelijk dat de vensters van de voorgevel kort na 1900 gemoderniseerd zijn. Tot slot is ook het interieur van het toilet in de loop van de 20e eeuw vernieuwd.

De kelder in het achterhuis heeft gemetselde troggewelven tussen ijzeren liggers. De liggers worden in de huidige situatie ondersteund door stalen profielbalken en stempels.

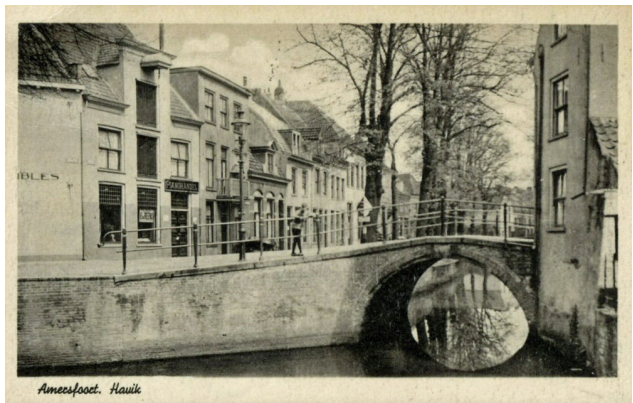
In het begin van de 20e eeuw zijn de vensters op de begane grond van Havik 2 gemoderniseerd. Foto van omstreeks 1930 (beeldbank Utrechts Archief).

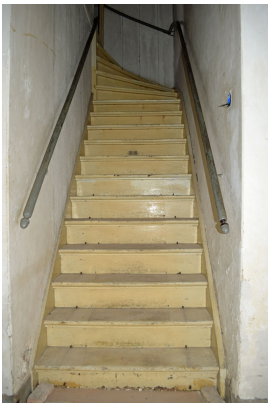
De trap naar de verdieping in het voorhuis.

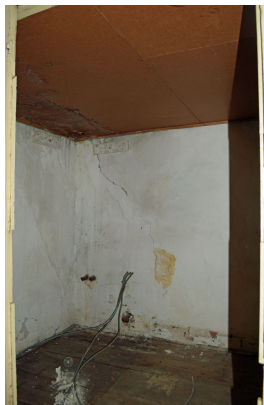
Op de verdieping van het voorhuis bevindt zich aan de oostzijde een alkoof, die mogelijk nog in de 19e eeuw van de gang is afgescheiden.

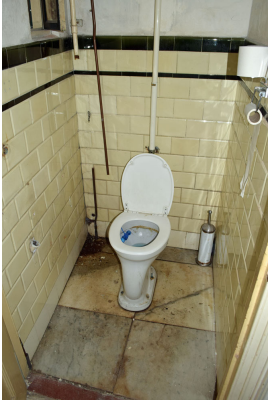
Het vernieuwde interieur van het toilet bij de keuken.

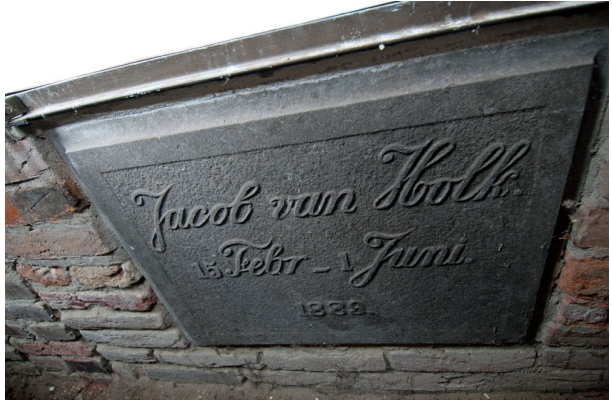
Vanuit de convectorput is een herdenkingsplaquette zichtbaar van het overlijden van Jacob van Holkop zaterdag 1 juni 1889. Het kind werd slechts 4 maanden oud. Jacob van Holk werd op vrijdag 15 februari 1889 geboren als zoon van Martha Middelhoven en Jan Lambertus Hendrik van Holk. Het is niet bekend wanneer deze plaquette hier is aangebracht of door wie. Ook de naam Van Holk is vooralsnog niet in verband te brengen met de bewoningsgeschiedenis (Archief Eemland, geboorteregister Amersfoort 1889 aktenr 82 en overlijdensregister Amersfoort 1889 aktenr 143).

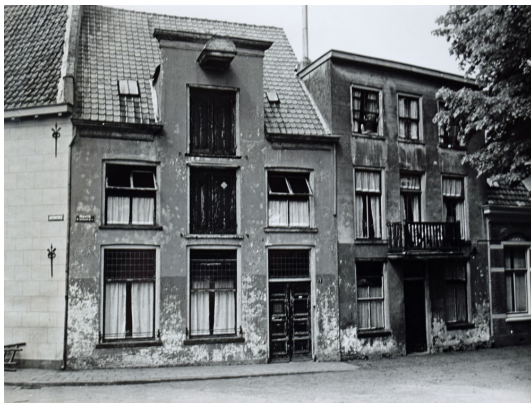
De voorgevel van Havik 2 voor de restauratie in de jaren '50 van de vorige eeuw (Eemland Archief).

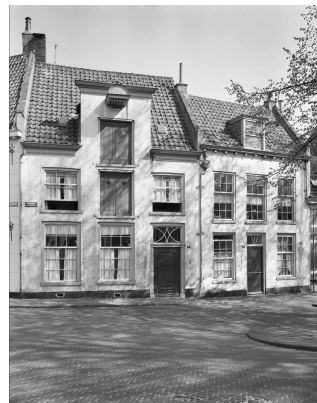
De voorgevel van Havik 2 na de restauratie, gefotografeerd in 1961 (beeldbank RCE).

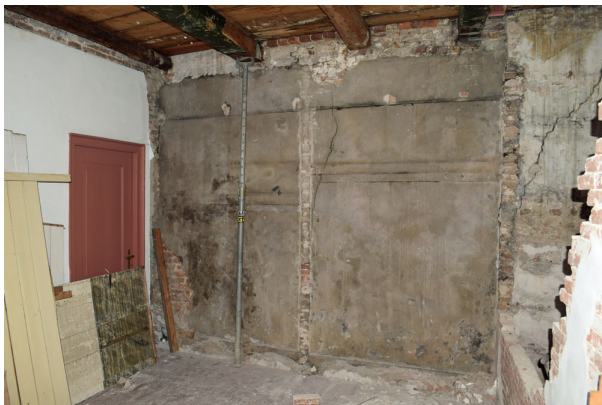
Dhr. Broer heeft op enig moment ook de blinde deur in het zuidelijk vertrek van het achterhuis geplaatst. De reden hiervoor is onbekend.
