# Amersfoort

Havik 39

Havik 39 in Amersfoort  
bouwhistorische verkenning  
ARCX-rapport 0925

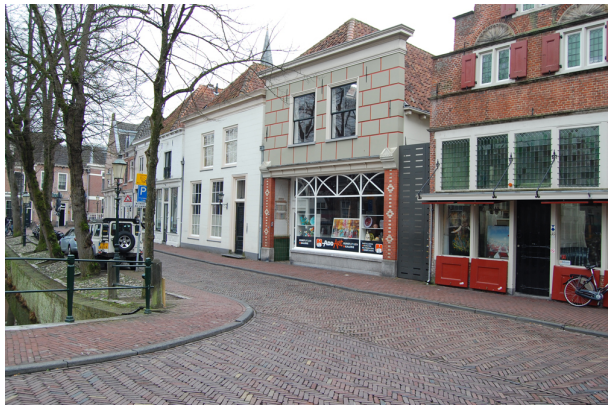
Zuidelijke gevelwand van het Havik met links van het midden de voorgevel van Havik 39.

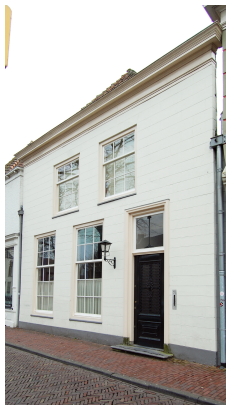
Overzicht van de voorgevel.

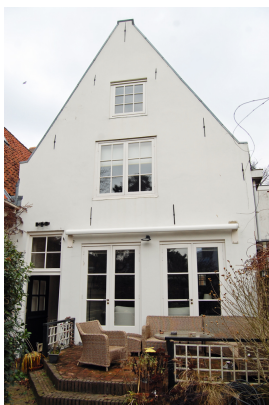
Overzicht van de achtergevel.

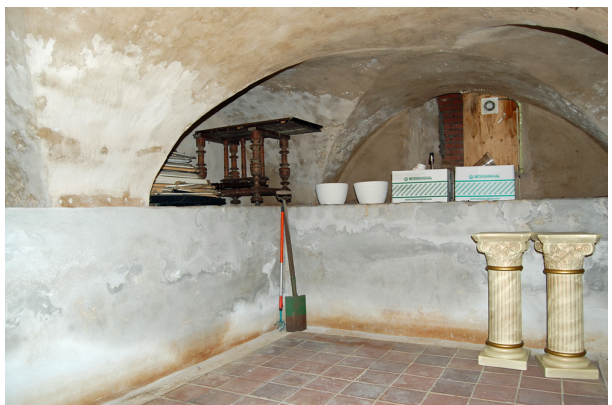
Kelder aan de achterzijde in de richting van de achtergevel.

De kelder is typologisch van belang als mogelijk onderdeel van een aangebouwde stenen kamer en vanwege het toegepaste gewelf en de toegangen en openingen.

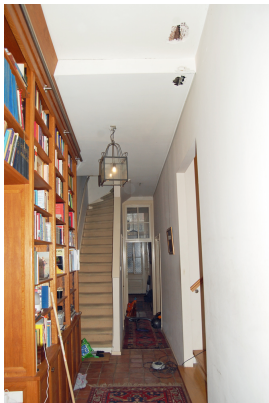
Overzicht van de gang in de richting van de voordeur.

Het interieur is met name van belang vanwege de bewaard gebleven historische indeling op de begane grond bestaande uit een gang in het verlengde van de voordeur met aangrenzend een reeks vertrekken.

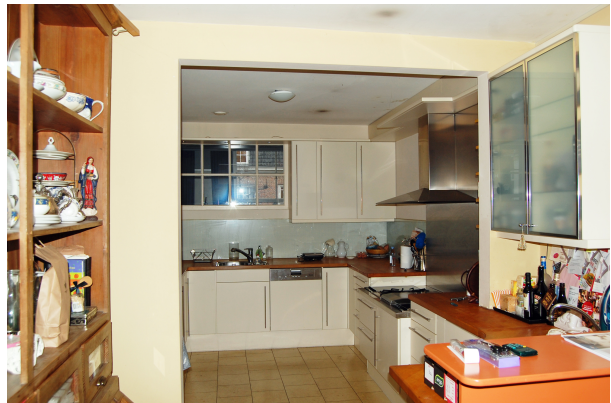
Overzicht van de keuken op de begane grond.

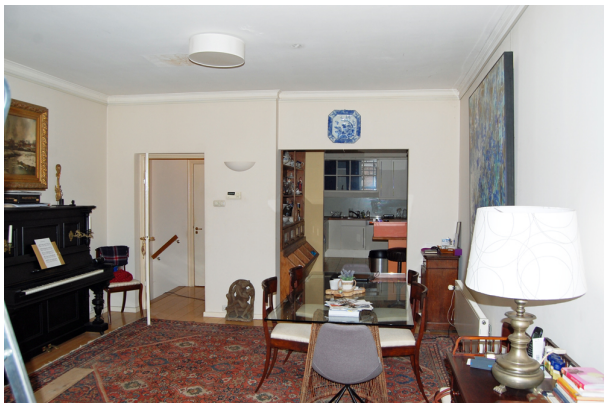
Overzicht van de opkamer boven de kelder in de richting van de voorgevel.

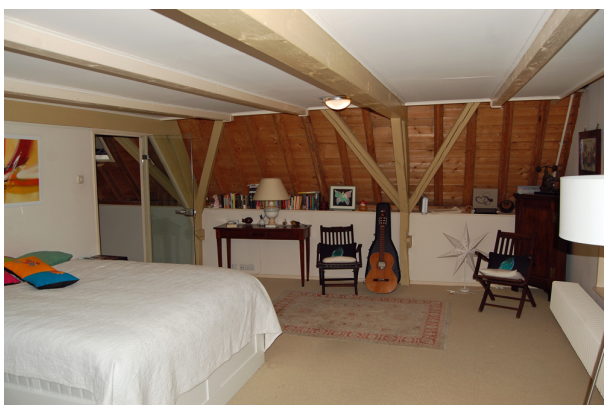
Zolder aan de voorzijde. De kapconstructie bestaat op dit niveau uit eiken kromstijlgebinten. De vlieringvloer wordt ondersteund door tussenhangbalkjes die met ijzeren stroppen aan de flieringbalk opgehangen zijn.

De vlieringvloer rust op zogenaamde tussenhangbalkjes, een oplossing die men in de late 16e eeuw introduceerde en in de 17e eeuw algemeen toegepast werd.

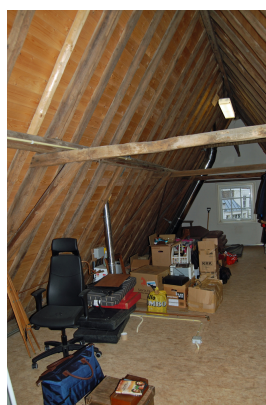
Overzicht van de vliering. De kapconstructie op dit niveau is opgebouwd uit rondhouten daksporen en A-spanten.

Naaldhouten A-spanten zoals die boven de eiken gebinten staan, worden vanaf het midden van de 17e eeuw aangetroffen. Hiervan zijn in Zwolle en Amsterdam vroege voorbeelden gedateerd en gedocumenteerd, waarbij de vroegste exemplaren vaak met hergebruikte onderdelen uit middeleeuwse kappen uitgevoerd zijn [Peter Boer, Zwolse kappen, in: Dirk J. de Vries en H. Kranenburg, OnZichtbaar Zwolle, Zwolle 2015, p. 245-269].

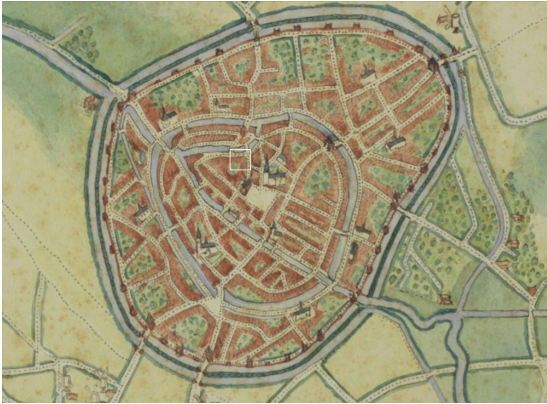
Stadsplattegrond van Amersfoort, omstreeks 1560 door Jacob van Deventer gemaakt. De locatie van het onderzochte huis is met een wit kader aangegeven.

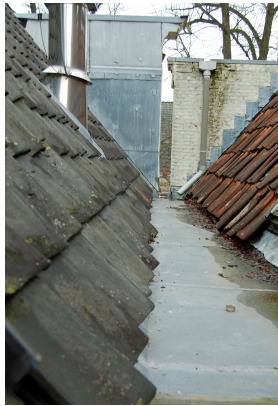
Tussen de huizen Havik 39 en 41 is een brede dakgoot aangebracht. Deze goot is over de smalle onbebouwde strook, een zogenaamde osendrop, getimmerd. De aanwezigheid hiervan is tevens af te lezen aan de ruimte tussen de beide voorgevels.

In het huidige huis Havik 39 bleef bovengronds niets van een houten voorganger bewaard. Wat wel naar deze periode verwijst is de wijze waarop de constructieve zijmuren gebouwd zijn. Tussen het huis en dat van de beide burens is een smalle strook vrijgehouden, de huizen hebben dus geen gemeenschappelijke scheidingsmuur maar ieder een eigen bouwmuur. Deze smalle stroken zijn in Amersfoort 1,5 voet breed en worden 'osendrop' genoemd. Zij dateren nog uit de tijd dat hier houten huizen stonden. Deze houten huizen hebben altijd een eigen dragende wandconstructie en een wat overstekend rieten dak. Het hemelwater stroomde van de daken in de osendrop en werd onderin naar voren of achteren afgevoerd. Bij nieuwbouw van een huis met stenen muren kwam de nieuwe muur op de plaats van de houten voorganger en kon de houten zijwand van de buurman gewoon blijven staan. Als deze later ook tot nieuwbouw overging, bouwde hij op

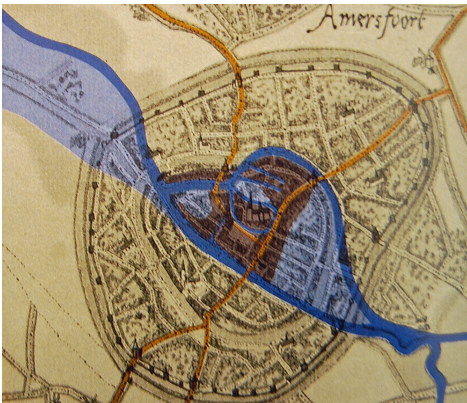
Amersfoort in de 12e eeuw. In donkerblauw zijn de waterlopen zichtbaar gemaakt, lichtblauw zijn natte gebieden. In geel zijn de doorgaande routes weergegeven en het donkere gebied was bewoond [M. Krauwer en F. Snieder, *Nering en vermaak, de opgraving van een veertiende-eeuwse markt in Amersfoort*, p.18].

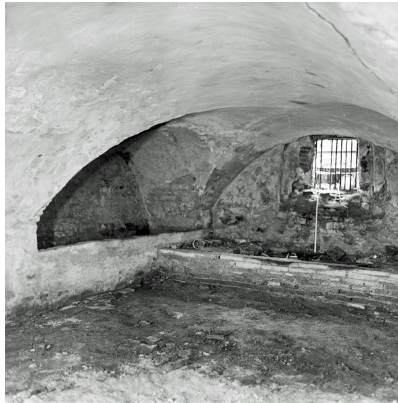
Foto van de kelder in de richting van de achtergevel, gemaakt in 1969 (beeldbank RCE).

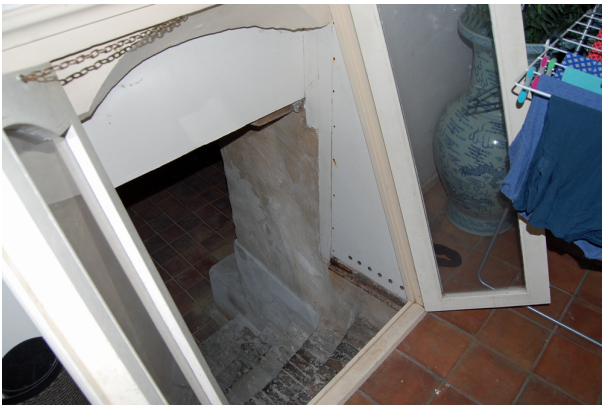
Toegangsluik tot de kelder vanuit de gang. Op de foto is te zien dat de kelderwand ter plaatse een stuk naar binnen verspringd.

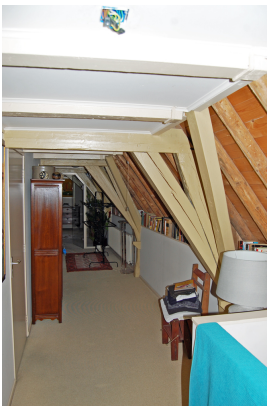
Overzicht van de kapgebinten aan de rechter zijde op de zolder.

De zes kromstijlgebinten zijn uitgevoerd in eikenhout, een houtsoort die in de loop van de 17e eeuw schaarser werd en steeds vaker vervangen werd door naaldhout. De gespijkerde houtverbindingen tussen de korbelen en de stijlen zijn juist een wat later kenmerk dat vaak in een 18e of 19e-eeuwse context aangetroffen wordt. De verschillende onderdelen van de gebinten zijn niet zoals gebruikelijk met telmerken genummerd en gekoppeld, per gebint is links en rechts met een brede en een smalle beitel slechts één nummer aangebracht. Dit type telmerk werd vanaf de 16e tot ver in de 19e eeuw gebruikt. De kromstijlgebinten en de A-spanten zijn voorzien van dezelfde nummering en er zijn geen oudere telmerken waargenomen.

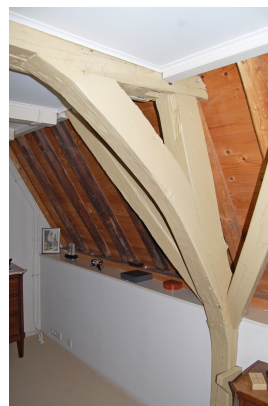
De korbelen van de eiken kromstijlgebinten zijn aan de onderzijde met een gespijkerde verbinding aan de stijlen verbonden. Aan de bovenzijde zijn de korbelen in de dekbalken gepend.

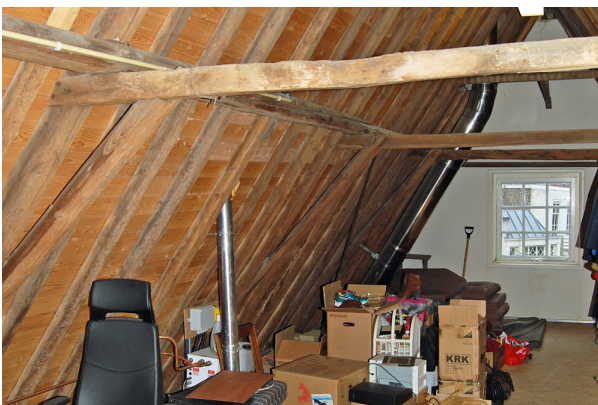
De A-spanten aan de achterzijde zijn voorzien van haanhouten die bestaan uit hergebruikte eiken daksporen.

De hanebalken van de drie achterste A-spanten van Havik 39 bestaan uit hergebruikte eiken daksporen. ook de dekbalk van het achterste gebint is secundair gebruikt. Alle daksporen van de huidige kap zijn uitgevoerd in rondhout, er zijn geen haanhouten aangebracht. Hoewel bij een restauratie aan het eind van de vorige eeuw een deel van de daksporen vervangen is, kan uit de oorspronkelijke halfronde kepen in de vlieringbalken afgeleid worden dat deze oplossing ook de oorspronkelijke is. Dit soort daksporen worden vanaf de tweede helft van de 17e eeuw in toenemende mate toegepast.

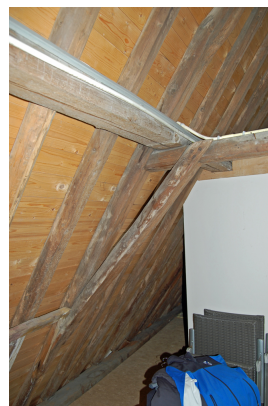
De korbelen van de A-spanten van het voorste deel van de kap zijn boven en onder met spijkers verbonden; boven met een gelijpte verbinding, onder koud tegen het spantbeen.

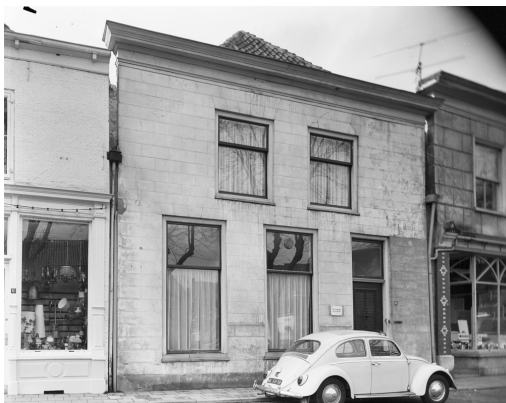
Foto van de voorgevel, gemaakt in 1969 waarschijnlijk ten behoeve van de aanwijzingsprocedure om het huis als rijksmonument aan te wijzen (beeldbank RCE). De schuifvensters hebben geen roedeverdeling (meer), bij de restauratie van de voorgevel enkele jaren later worden de huidige ramen met een roedeverdeling geplaatst.

In 1962 vond de verkoop van het huis aan B.Th. Meijer (jr?) plaats en werden de suitedeuren op de begane grond verwijderd. In 1974 maakte architect E.M. van Thienen uit Bussum een plan voor de restauratie van de voorgevel dat na goedkeuring uitgevoerd werd. De werkzaamheden betroffen het herstel van de gootlijst en onderdorpels, het vervangen en aanpassen van de vensters en het rond de voordeur aanbrengen van lijstwerk. Voor de deur kwam een hardstenen trede. De totale restauratiekosten bedroegen f 21.243,84

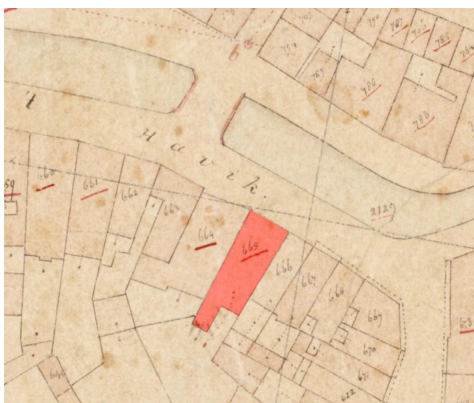
Uitsnede uit het kadastrale minuutplan van 1832. Havik 39 (sectie E nr 665) was destijds eigendom van Gozen Brouwer, van beroep slijter in Amersfoort.

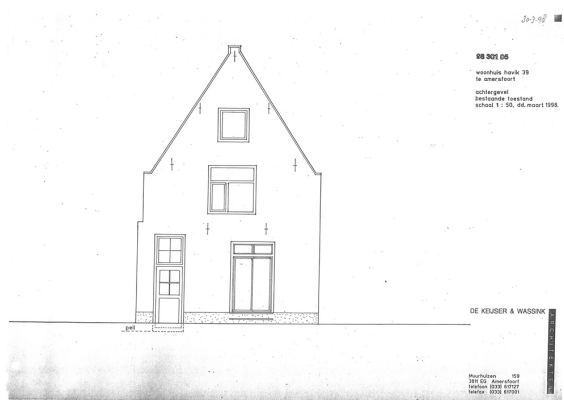
Opmeting van de achtergevel uit 1998 (Archief Eemland).

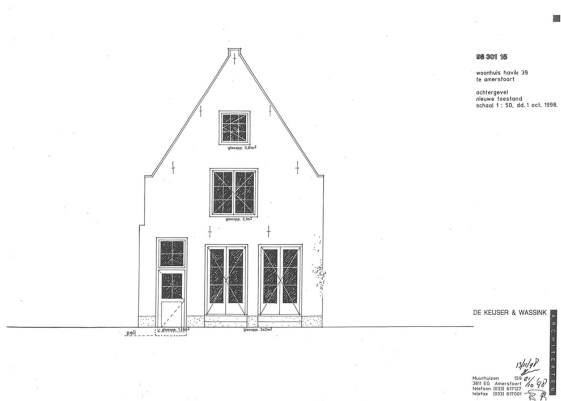
Nieuwe situatie van de achtergevel uit 1998 (Archief Eemland).

De achtergevel kreeg op de begane grond en nieuwe indeling met dubbele glasdeuren en op zolder- en vlieringniveau een nieuwe vensterindeling met een roedeverdeling.
