# Houten

Beukenhout 78

Beukenhout 78 in Houten

bouwhistorische verkenning  
ARCX-rapport 0934

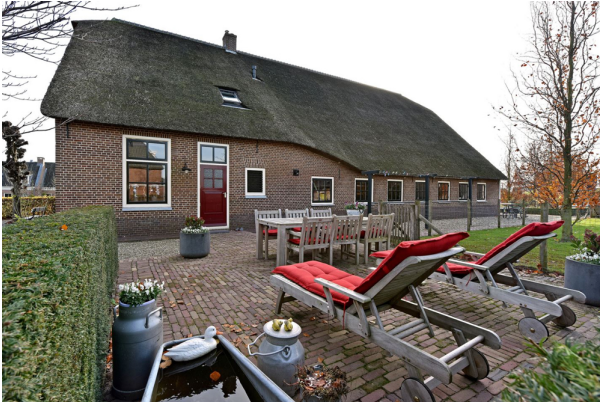
Overzicht van de rechter zijgevel. (Funda)

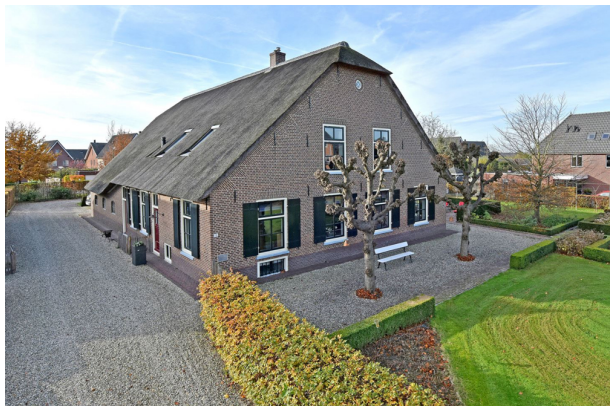
Overzicht van de voor- en de linker zijgevel. (Funda)

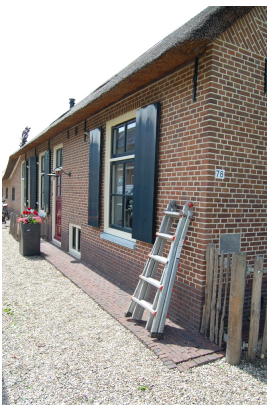
Linker zijgevel ter hoogte van het woongedeelte.

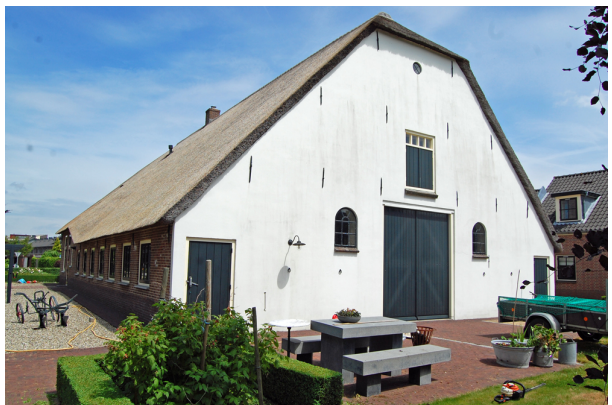
Achtergevel.

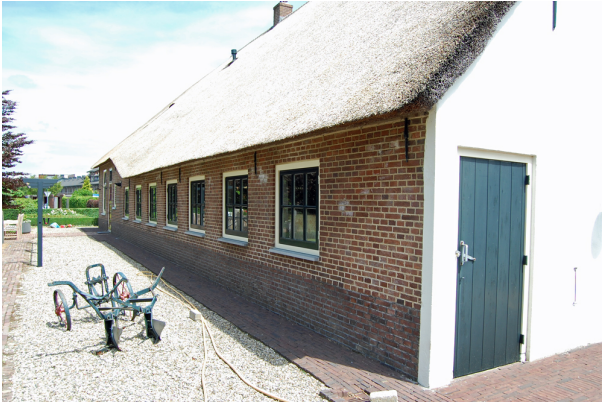
Rechter zijgevel van het bedrijfsgedeelte.

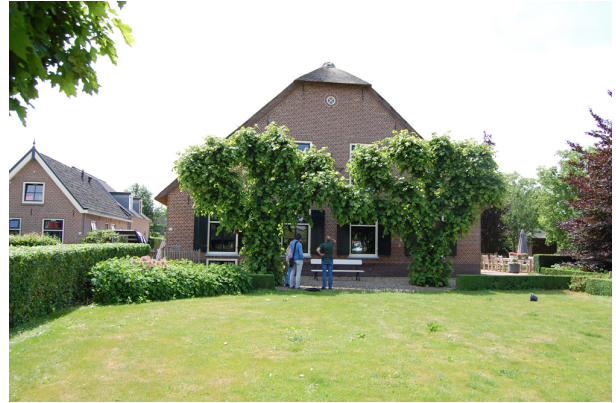
Voorgevel.

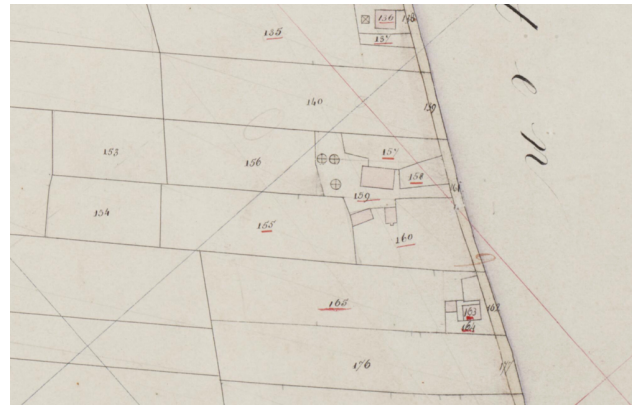
Op het kadastrale minuutplan uit 1832 staat ter plaatse van Beukenhout 78 onder nr. 159 een boerderij getekend met aan de oostzijde twee bijgebouwen en aan de achterzijde drie bergen.

Uitsnede van het kadastrale minuutplan van 1832. Onder de nummers 157-160 zijn het erf en de gebouwen van de voorganger van de huidige boerderij weergegeven. (Kadaster)

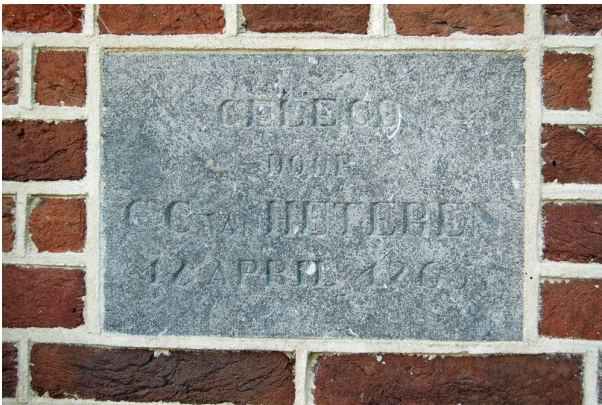
In de voorgevel van de onderzochte boerderij is aan de linkerzijde een hardstenen gevelsteen opgenomen met de tekst: GELEGD DOOR G G VAN HETEREN 12 APRIL 1865

Van deze steen werd altijd aangenomen dat deze betrekking had op nieuwbouw van de huidige boerderij op de plaats van het op de kaart van 1832 weergegeven gebouw. Uit een kadastrale hulpkaart uit 1873 valt echter af te leiden dat in deze periode geen sprake geweest is van nieuwbouw, maar dat het hoofdgebouw aan de achterzijde met enkele meters verlengd werd. Op de hulpkaart is aan de oostzijde ook een nieuw bijgebouw getekend. Het is zeker niet ongebruikelijk dat het inmeten van een gewijzigde perceelsindeling door het Kadaster, zeker in het buitengebied, enkele jaren vertraging oplep. Het is daarom zeer waarschijnlijk dat de gevelsteen in de huidige voorgevel betrekking heeft op deze pas later op tekening vastgelegde verbouwing/uitbreiding.

Gevelsteen in de voorgevel met de tekst: GELEGD DOOR G G VAN HETEREN 12 APRIL 1865

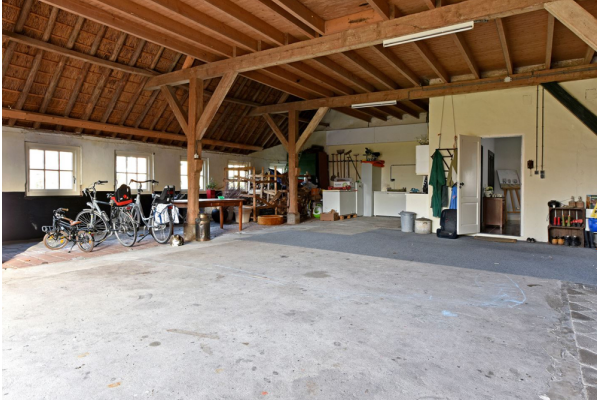
In het bedrijfsgedeelte wordt de kap ondersteund door een gebintenstructuur die het midden houdt tussen een door standvinken ondersteunde balklaag en een dekbalkgebint. De drie gebinten zijn opgebouwd uit een aan beide zijden overdragende dekbalk die ondersteund wordt door tweezijdig geschoorde stijlen. De constructie is behoudens de stijlen aan de oostzijde uitgevoerd in naaldhout. De korbelen zijn opgebouwd uit balken die aan één zijde voorzien zijn van een kwartrond profilering, mogelijk (hergebruikte) vloerbalken. De oostelijke gebintstijlen zijn in eikenhout uitgevoerd. De reden daarvan is onduidelijk, sporen van hergebruik ontbreken. De gehele constructie is per gebintstijl voorzien van gehakte telmerken (rondlopend systeem).

Op de overstekende delen van de dekbalk rusten de kapsanten die de vlierungen en de ronde daksporen dragen. De overstekken zijn via flieringen verbonden met de dakvlakken.

Overzicht van het bedrijfsgedeelte van de boerderij in de richting van de brandmuur. De draagstructuur van het dak en de zoldervloer bestaat uit drie naaldbouten dekbalkgebinten met overstekken waarop de kapgebinten rusten.

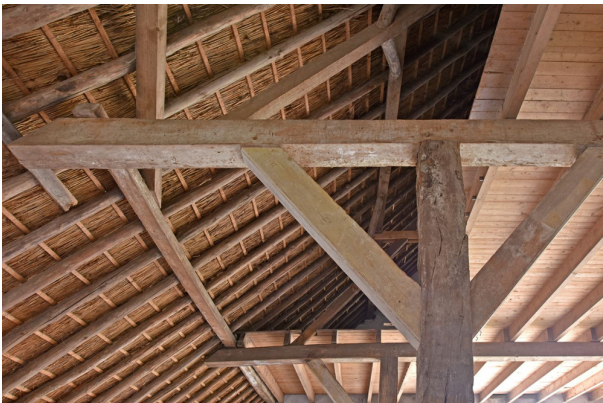
Aansluiting van de gebintconstructie met het dakvlak en de kappanten. (Funda)

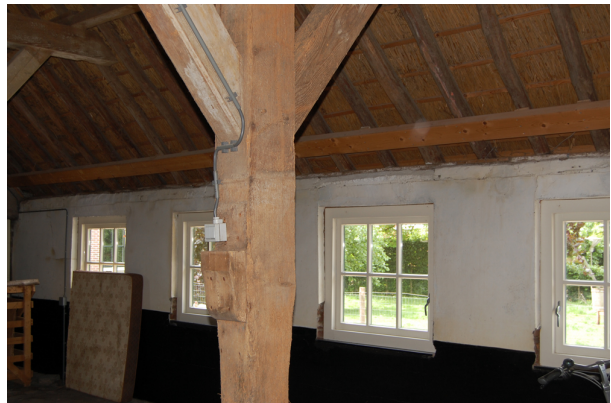
De ruimten in de zijbeuken buiten de gebintstijlen waren oorspronkelijk ingericht als veestalling met groepen en tegen de achtergevel een paardenstal. Uit bouwsporen op de gebintstijlen en balkgaten in de zijgevels valt af te leiden dat boven deze stallen hilden aangebracht waren waarvan de vloer rustte op nu verdwenen langsregels die tegen met binnenzijde van de gebintstijlen aangebracht waren.

Middelste gebintstijl aan de rechter zijde. Op de tegen de stijl bevestigde klos rustte de randbalk van de verdwenen hildevloer.

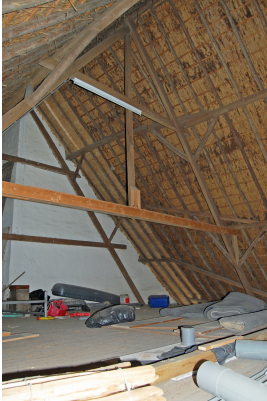
Overzicht van de kaspanten boven het bedrijfsgedeelte.

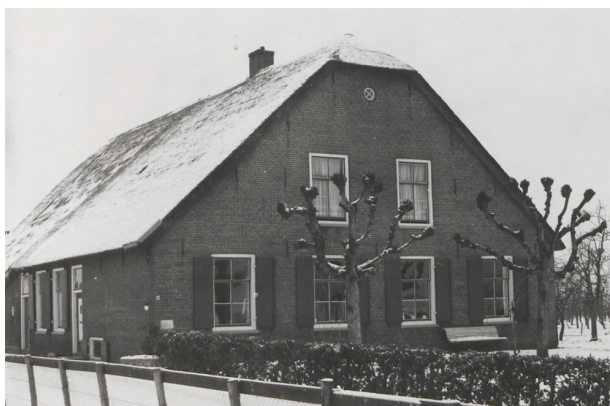
Foto van de voorzijde van de boerderij uit 1987. Bij de verbouwing enkele jaren later zouden de oorspronkelijke schuiframen vervangen worden door nieuwe boven- en onderramen gevuld met isolatieglas.

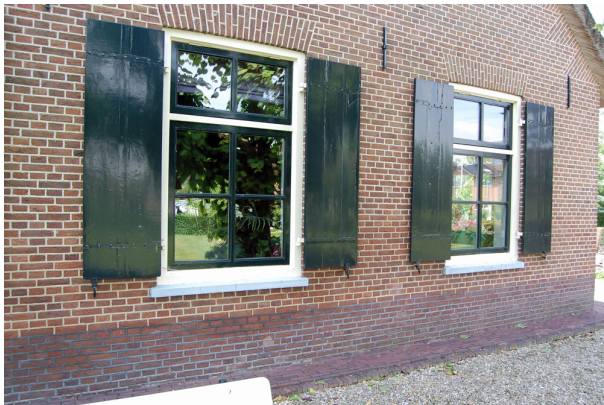
De twee westelijke vensters op de begane grond in de voorgevel. In 1992 zijn alle schuifvensters gemoderniseerd met nieuwe ramen en vaste kalven.

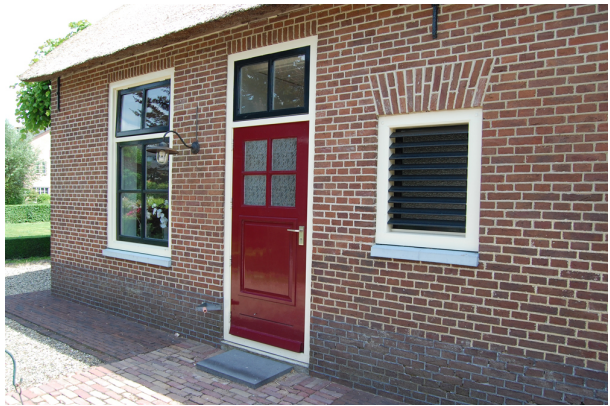
Overzicht van het voorste deel van de de rechter zijgevel ter hoogte van de voormalige kaaskamer. In deze gevel zijn in 1992 een deur met bovenlicht en een venster ingehakt. De bestaande ventilatieopening met persiënnes bleef daarbij bewaard.

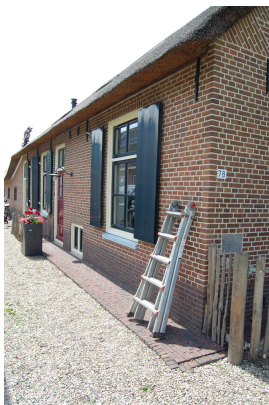
Voorste deel van de linker zijgevel. In 1992 is ter hoogte van de opkamer een nieuw venster ingehakt.

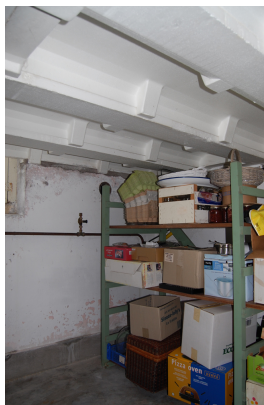
Foto van de onderzijde van de opkamervloer die uitgevoerd is als geïsoleerde betonnen systeemvloer.

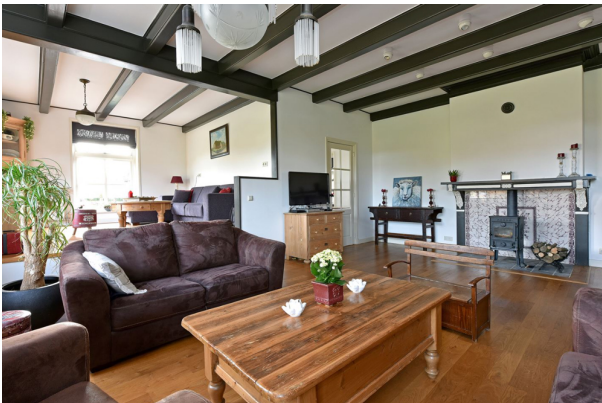
Overzicht van het centrale woonvertrek op de begane grond met links de verbrede en opengebroken opkamer. De schouw tegen de brandmuur dateert waarschijnlijk nog uit de bouwtijd.

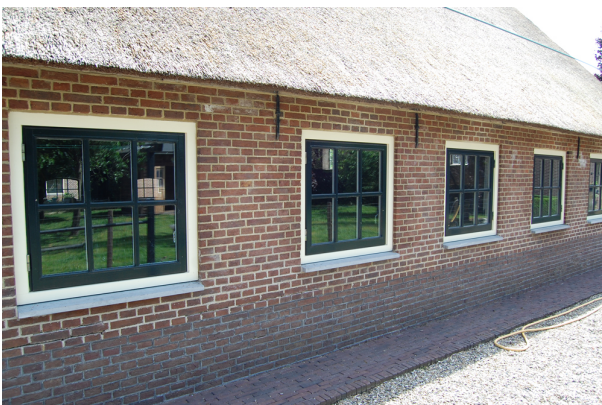
De betonnen vensters in de rechter zijgevel zijn op enig moment vervangen door vensters met houten kozijnen waarvan de detaillering en dimensionering afgeleid is van de vensters in het woongedeelte. De linker zijgevel van het stalgedeelte bleek in dusdanig slechte kwaliteit dat integrale vervanging noodzakelijk was. De bestaande indeling met twee stalvensters en een kleine lichtopening naast de deur is daarbij vervangen door een indeling met drie getoogde gietijzeren stalvensters. Ook de loopdeur rechts daarvan is inclusief het kozijn vernieuwd. Het metselwerk van de nieuwe gevel is uitgevoerd als een spouwmuur, waarvan het buitenblad in schoon werk met afkomende stenen in het bestaande kruisverband is opgetrokken.

Vernieuwde vensters in de rechter zijgevel van het bedrijfsgedeelte.

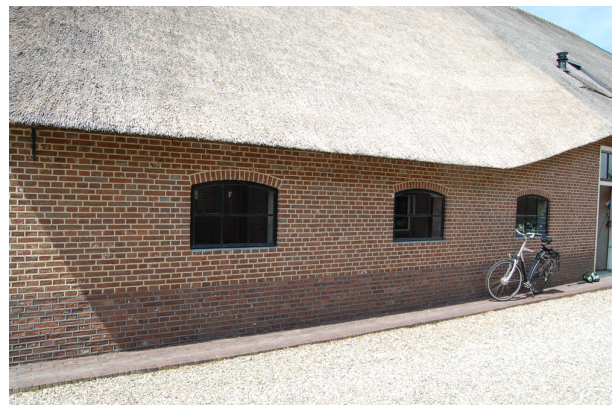
De linker zijgevel van het bedrijfsgedeelte is inclusief de deur uiterst rechts op de foto geheel vernieuwd. daarbij is de indeling van de stalvensters aangepast.

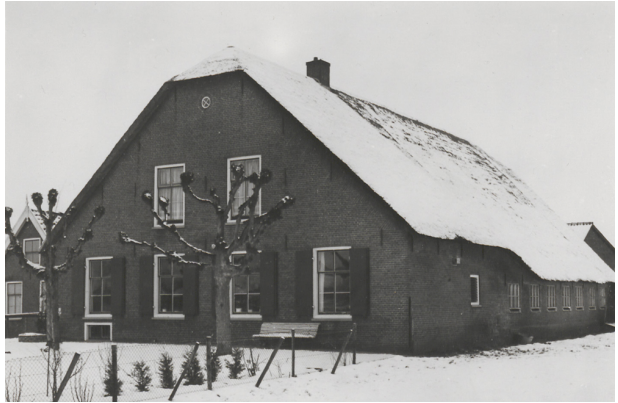
De stalvensters in de beide zijgevels waren in het begin van de jaren '90 niet meer origineel. Op foto's uit deze tijd is te zien dat de stalvensters vervangen waren door vensters van schokbeton. Waarschijnlijk heeft dit in de jaren '50 of het begin van de jaren '60 plaatsgevonden.

Foto van de voorzijde van de boerderij uit 1987. In de rechter zijgevel is te zien dat de stalvensters destijds nog uitgevoerd waren in schokbeton.

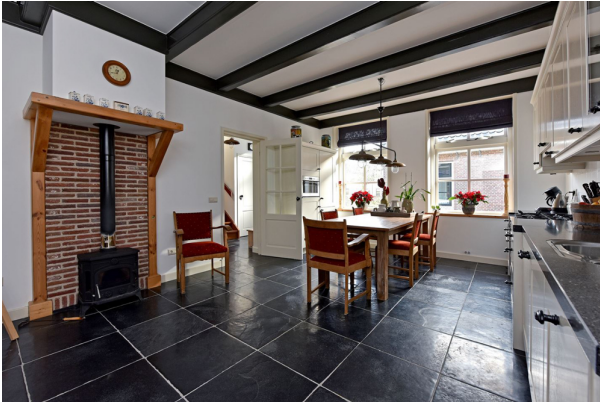
De keuken is in deze periode van de opkamer verplaatst naar de in de bedrijfsruimte uitgebouwde spoelkeuken, de hier aanwezige zoldertrap kwam daarbij te vervallen. De zolder boven het woongedeelte kreeg een nieuwe indeling met twee slaapkamers, een badkamer en een toilet. De indeling van de sanitaire ruimte op de begane grond werd wat aangepast.

Overzicht van de keuken die nu ondergebracht is in de voormalige spoelkeuken die oorspronkelijk al in het bedrijfsgebouwd was.
