# Zoetermeer

Zegwaartseweg 43

bouwhistorische verkenning  
ARCX-rapport 0935

© ARCX 22 september 2017

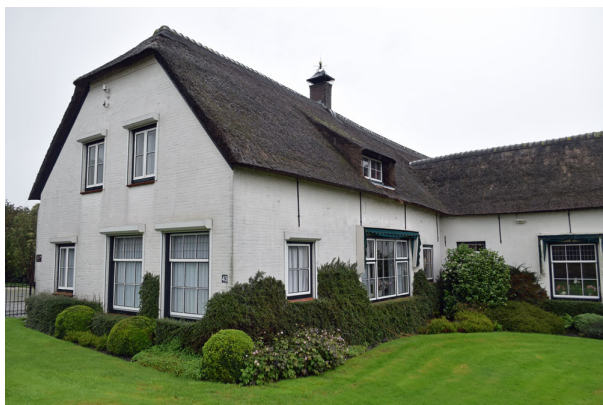
Voorgevel en voorste deel van de rechter zijgevel.

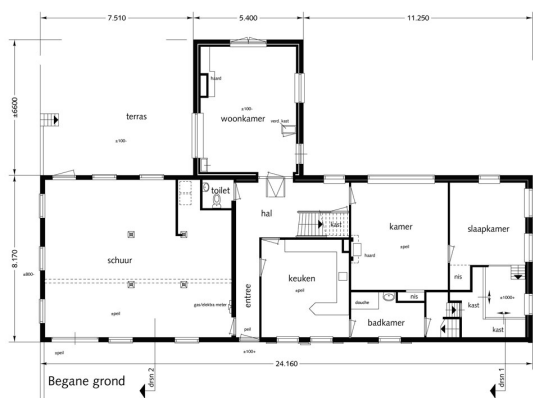
Bestaande indeling van de begane grond van Zegwaartseweg 43.

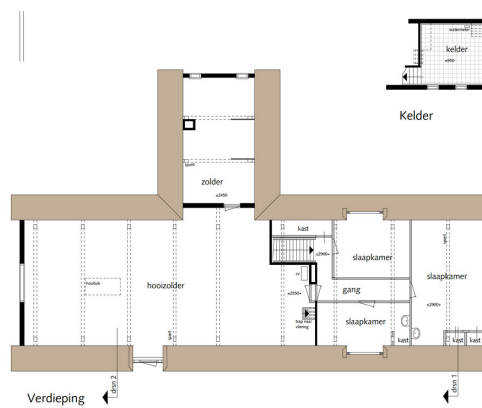
Bestaande indeling van de verdieping/zolders en de kelder van Zegwaartseweg 43.

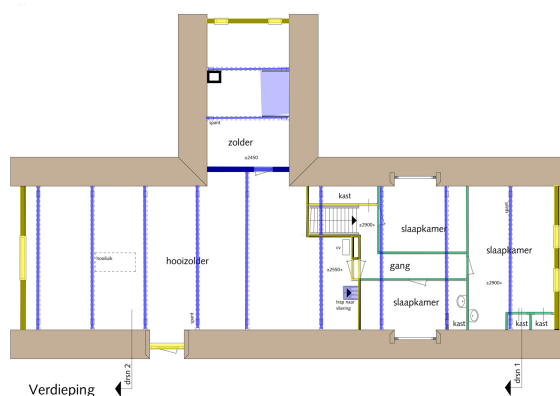
WAARDERINGSPLATTEGROND ZOLDER

Op de zolder wordt de architectuurhistorische waarde gevormd door de bedstede in de uitbouw en de indeling met slaapvertrekken boven het woongedeelte die waarschijnlijk uit de 19e eeuw dateert.

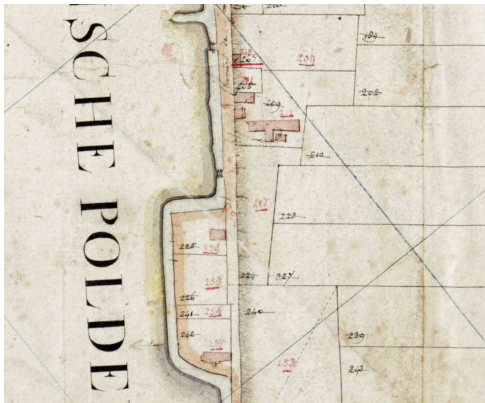
De oudste herkenbare weergave van de onderzochte boerderij staat op het kadastrale minuutplan van 1832. Op een erf aan de weg is onder nummer 212 een langgerekte boerderij getekend met een T-vormige plattegrond. Eigenaar was Vrij Ziere, landman. Het gebouw was destijds aan de achterzijde een stuk langer dan nu het geval is. In de oostelijke binnenhoek van de 'T' stond een vrijstaand bijgebouw dat pas na de Tweede Wereldoorlog gesloopt werd. Volgens de huidige bewoonster was dit een karnmolen. Ter plaatse van de huidige berging/stal direct aan de straat bevond zich 1832 ook al een bijgebouw.

Detail van de Zegwaardseweg en de Binnenwegse polder op het kadastraal minuutplan van 1832. Op perceel 212 staat de langgerekte, T-vormige boerderij met aan de weg een aantal bijgebouwen. In de hoek van de T staat ook een bijgebouw dat als karnmolen in gebruik is geweest (Nationaal Archief).

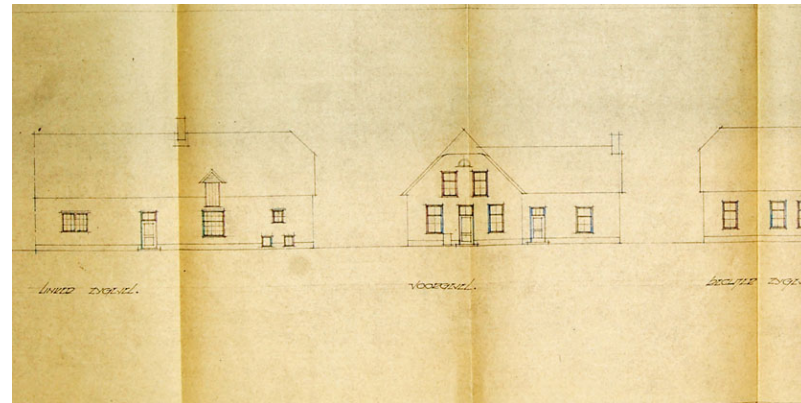
Op twee foto's die in de eerste helft van de 20e eeuw gemaakt zullen zijn is te zien dat de voorgevel oorspronkelijk een symmetrische indeling had met centraal een voordeur onder een bovenlicht, geflankeerd door zesruits schuifvensters. Ook in de rechter zijgevel en de gevels van de aanbouw waren zesruits schuifvensters aangebracht. De aanbouw was tevens via een deur met een bovenlicht in de westgevel toegankelijk.

Opmeting van de gevels van de boerderij in 1947. In de voorgevel zat oorspronkelijk centraal de voordeur, de uitbouw was via een deur in de westgevel toegankelijk. Verder waren de voorgevel, rechter zijgevel en de gevels van de aanbouw voorzien van zesruits schuifvensters (gemeentearchief Zoetermeer).

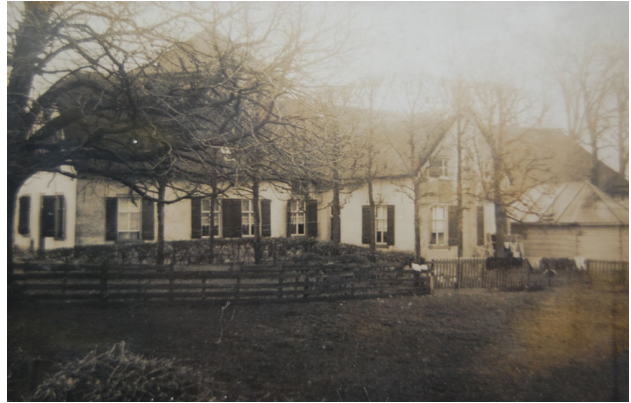
Foto van voor 1947 van de rechter zijgevel, de aanbouw en het (later gesloopte) bijgebouw dat volgens de huidige bewoonster als karnmolen in gebruik was (collectie huidige bewoonster).

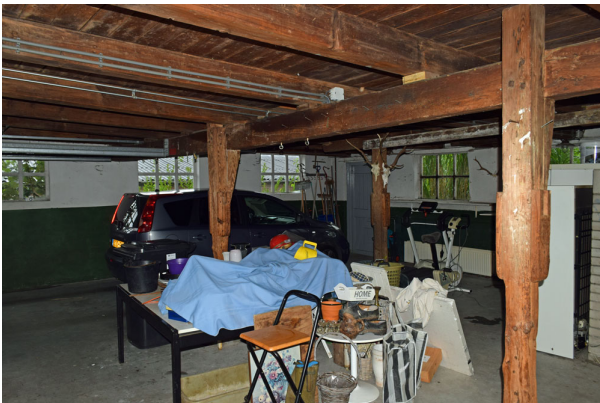
Het bedrijfsgedeelte was ingericht als Hollandse koestal met de koeien aangebonden langs de gevels met aan de buitenzijde mestgoten. Het centrale deel was in gebruik als voergang. Tegen de balklaag tekenen zich de bevestigingspunten van de verdwenen stalen stalstaken af die de oorspronkelijke inrichting vervangen zullen hebben. De zolderbalklaag wordt aan de noordzijde ondersteund door een naaldhouten onderslagbalk die rust op houten stijlen. Deze onderslag is op grond van talloze losse klossen aan de bovenzijde in deze vorm zeer waarschijnlijk later toegevoegd. Gezien de grote overspanning van de zolderbalklaag lijkt één of meer tussensteunpunt(en) wel wenselijk. Aan de zuidzijde wordt de balklaag op een aantal plaatsen ondersteund door houten portalen. Deze portalen zijn opgebouwd uit secundair eikenhout en waarschijnlijk ook later onder de (doorbuigende) vloer geplaatst.

Overzicht van het westelijk deel van het bedrijfsgedeelte. De eenvoudige naalddhouten balklaag wordt ondersteund door een (waarschijnlijk later aangebrachte) onderslagbalk die gedragen wordt door staanders van naalddhout.

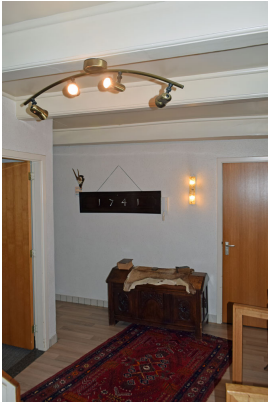
De constructieve opzet van de oorspronkelijke boerderij is nog goed te herkennen in het huidige gebouw. De boerderij is gebouwd met hoge zijgevels die de enkelvoudige zolderbalklaag dragen. Deze balklaag is in naaldhout uitgevoerd en in het woongedeelte aan de onderzijde gedecoreerd met een kwartrond profiel. Vanaf de gangmuur die grenst aan de keuken zijn de balken onversierd. Het woongedeelte zal oorspronkelijk dus ongeveer een meter korter geweest zijn.

De huidige scheidingsmuur tussen bedrijfs- en woongedeelte is niet de oorspronkelijke. Vanaf de gangmuur zijn de balken ongedecoreerd. De achterste balk op de foto bevond zich oorspronkelijk in het bedrijfs gedeelte. Het woongedeelte was dus voorheen ongeveer een meter korter.

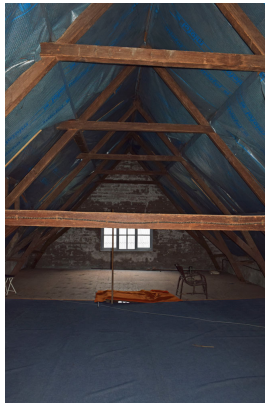
De kapconstructie bestaat uit vierkante (naaldhouten) daksporen die rusten op vlieringen. De vlieringen worden gedragen door negen naaldhouten dekbalkgebinten met daar boven eenvoudige schaargebinten. De korbelen zijn aan de bovenzijde verbonden met een pen-en-gat verbinding en zijn aan de onderzijde gespijkerd. De gebinten zijn voorzien van gehakte telmerken, links en rechts verschillend (maantjes en streepjes) en aan de achterzijde beginnend met nummer twee. Aangezien er geen strijkgebinten zijn toegepast, is het bedrijfsgedeelte dus met twee gebitvakken ingekort.

Overzicht van de kapconstructie boven het bedrijfs gedeelte.

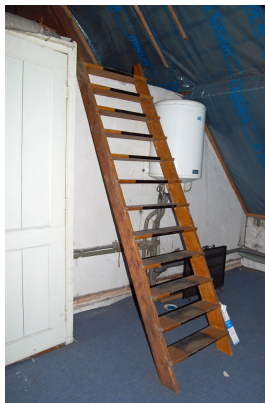
Boven het woongedeelte is door middel van zogenaamde tussenhangbalkjes boven de dekbalken een vlieringvloer gerealiseerd. Deze vliering is met een houten schot afgescheiden van de zolder van het bedrijfsgedeelte en toegankelijk via een laddertrapje. Bovenstaande constructieve kenmerken wijzen er op dat de boerderij waarschijnlijk ontstaan zal zijn bij nieuwbouw in de eerste helft van de 18e eeuw.

De vliering boven het woongedeelte is bereikbaar via een laddertrapje.

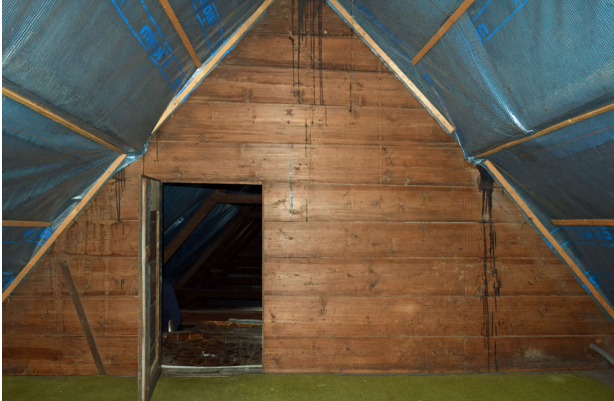
De vloering van de zolder boven het woongedeelte is met een houten schot afgescheiden van de zolder van het bedrijfs gedeelte.

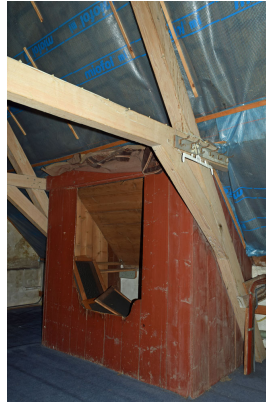
De uitbouw aan de zuidzijde is waarschijnlijk wat later in de 18e of aan het begin van de 19e eeuw toegevoegd. Ter hoogte van de uitbreiding loopt de kapconstructie van het hoofdhuis gewoon door. Ook hier is de zoldervloer uitgevoerd met een enkelvoudige naaldhouten balklaag (ongedecoreerd). De kapconstructie bestaat uit twee A-spanen met uitkragende hanenbalken die de vlieringen ondersteunen. Tussen de spanen is een eenvoudige bedstede zonder deuren getimmerd. De beplanking van deze bedstede is met smeedijzeren spijkers bevestigd, maar onderdelen zijn ook met (modernere) draadnagels verbonden. Aan de binnenzijde is geen aftekening van een verdwenen matrasbodem zichtbaar. Alleen de buitenzijde is van een afwerking met verf voorzien.

De uitbouw aan de oostzijde betreft waarschijnlijk een uitbreiding later in de 18e eeuw of begin 19e eeuw. De kapconstructie bestaat uit twee A-spanten met uitkragende hanenbalken die de flieringen ondersteunen. Tussen de spanten bevindt zich een eenvoudige bedstede zonder deuren.

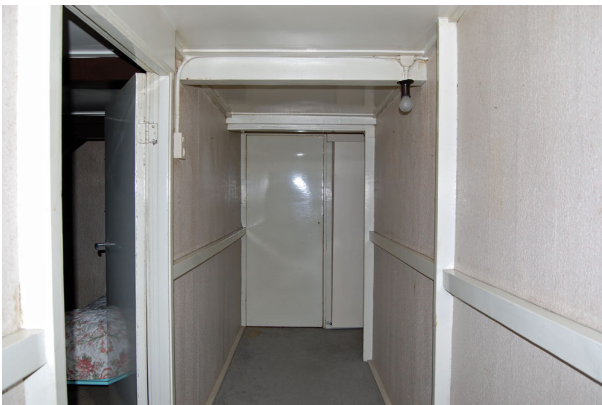
Boven het woongedeelte is waarschijnlijk in de 19e eeuw een indeling met slaapvertrekken gemaakt, met wanden uitgevoerd als houten stijl en regelwerk met aan één zijde beplanking. Ter plaatse van enkele deuren zijn de balken van de hoofddraagconstructie een stukje uitgehaald.

De indeling met slaapvertrekken boven het woongedeelte, met wanden uitgevoerd als houten stijl- en regelwerk, stamt waarschijnlijk uit de 19e eeuw.

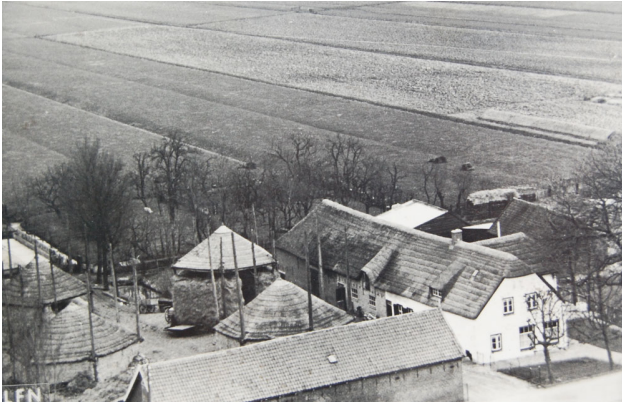
Het meest ingrijpend was het geheel nieuw optrekken van de voorgevel en het voorste deel van de rechter zijgevel van het woongedeelte als spouwmuur. In combinatie hiermee kregen alle gevels van het voorste deel van de boerderij een nieuwe indeling met nieuwe vensters. Alleen de plaats van de deuren in de linker zijgevel en in de aanbouw bleven als bestaand. Daarnaast werden ook de twee kelderlichten van de melkkelder gehandhaafd. De beide zijgevels van het aangrenzende stalgedeelte werden vernieuwd in steens metselwerk. In deze geveldelen werden stalvensters van schokbeton en houten loopdeuren opgenomen. In de linker zijgevel bleef de bestaande kapel met een hooiluik bestaan.

Vogelvluchtfoto van de boerderij aan de Zegwaartseweg 43. De foto is genomen na de verbouwing van 1947, maar voor de inkorting van het bedrijfsgedeelte in 1962. De voorgevel en het voorste deel van de rechter zijgevel werden als spouwmuur opnieuw opgetrokken. De vensters en vensterindeling van het voorste deel van de boerderij werd vernieuwd. Beide zijgevels van het bedrijfsgedeelte werden vernieuwd in steens metselwerk (collectie huidige bewoonster).

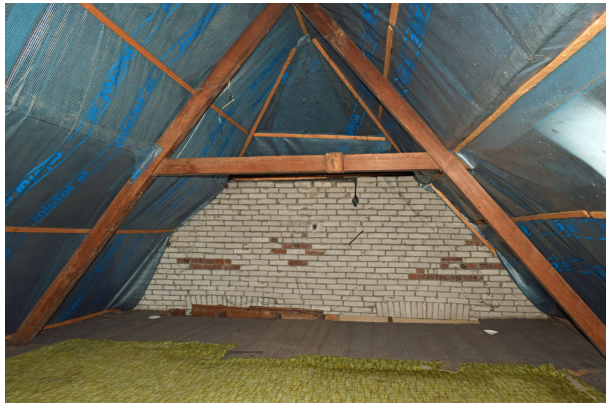
Zicht op de binnenzijde van het in 1947 in kalkzandsteen nieuw opgetrokken binnenspouwblad van de voorgevel van de boerderij, ter hoogte van de zolder.

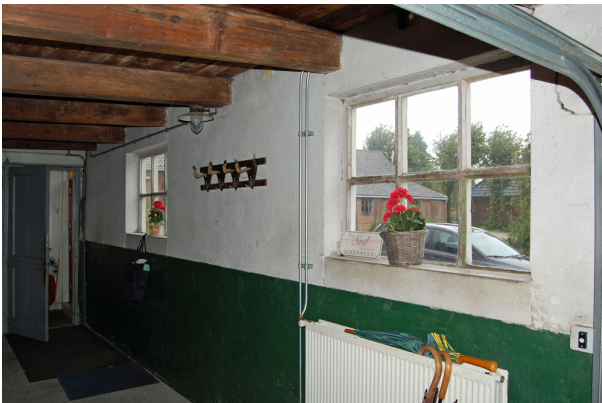
In beide zijgevels van het stalgedeelte werden in 1947 nieuwe stalvensters van schokbeton en houten loopdeuren geplaatst.

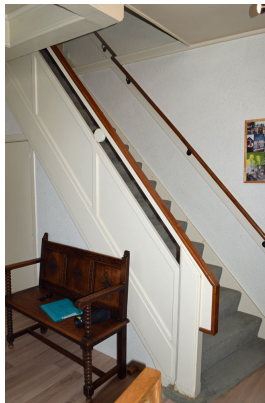
Ook de indeling wijzigde ingrijpend. In het woongedeelte behield men alleen de kelder met de opkamer, de indeling daar achter werd geheel vernieuwd met op de begane grond binnenwanden van kalkzandsteen en drijfsteen. De kamertjes op de zolder werden ontsloten via een nieuwe trap, waarvoor op zolder met drijfsteen een portaal voor de opgang ingemetseld werd. De zoldervertrekken kregen nieuwe boarddeuren. Waarschijnlijk werd tegelijkertijd de gang achter de deur in de linker zijgevel met een in de stal uitgebouwde toiletruimte bij de woning getrokken. Het rookkanaal van de nieuwe schouw in de woonkamer en de keuken metselde men opnieuw op ter plaatse van het oude kanaal.

Behoudens de kelder met opkamer werd de indeling van het woongedeelte gewijzigd. De zolderkamers werden ontsloten via een nieuwe verdiepingstrap.

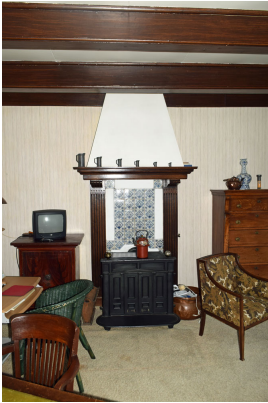
In 1947 geplaatste schouw in de kamer tussen keuken en slaapkamer.

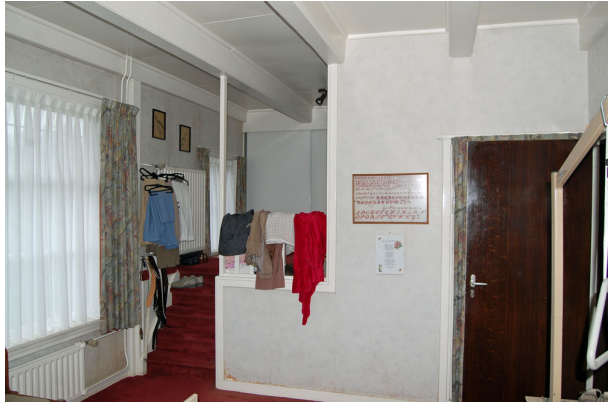
In het woongedeelte bleef de indeling met een opkamer met daaronder de kelder bewaard.

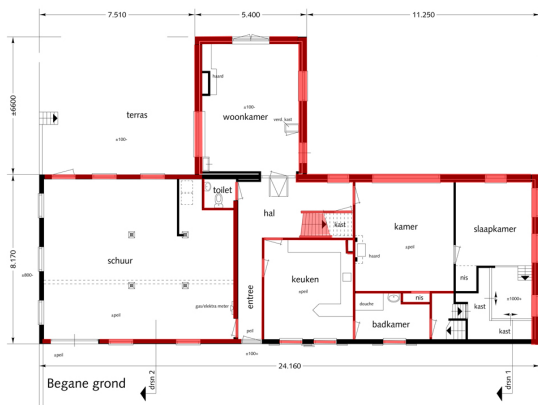
De vermoedelijke omvang van deze verbouwing is wat betreft de gevels en de indeling op de begane grond in kleur gemarkeerd op een tekening van de huidige plattegrond (zie afbeeldingen bij dit venster).

Opmeting van de huidige begane grond. In rood zijn de vermoedelijk bij de verbouwing van 1947 gerealiseerde delen gemarkeerd.

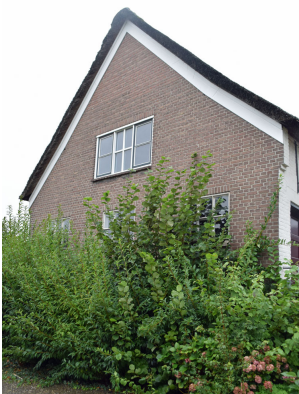
Uit 1962 dateert een bouwaanvraag voor het verbouwen en uitbreiden van een achter de onderzochte boerderij gelegen landbouwschuur. Tegen de schuur werd een nieuwe koestal aangebouwd, waarvoor het bestaande stalgedeelte in de historische boerderij een stukje ingekort moest worden. Het ingekorte gebouw werd aan de achterzijde afgesloten met een in schoon metselwerk uitgevoerde gevel waarin schokbetonnen stalvensters opgenomen werden. In de geveltop kwam een houten drielichtvenster.

In 1962 werd een vergunning verleend voor de bouw van een nieuwe landbouwschuur en het inkorten van het bestaande stalgedeelte van de historische boerderij. Het ingekorte gebouw kreeg een nieuwe achtergevel.

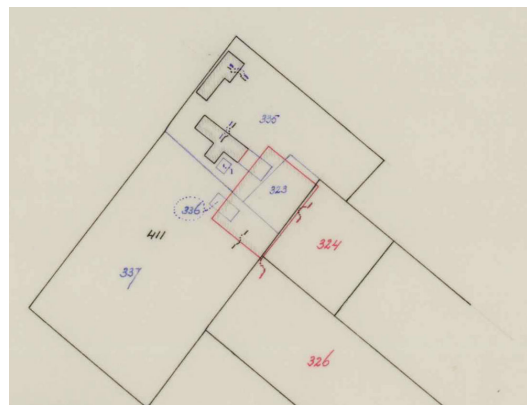
Kadastrale hulpkaart uit 1971 met daarop de nieuwe contouren van de boerderij in rood en de oude contour in blauw weergegeven (Kadaster).

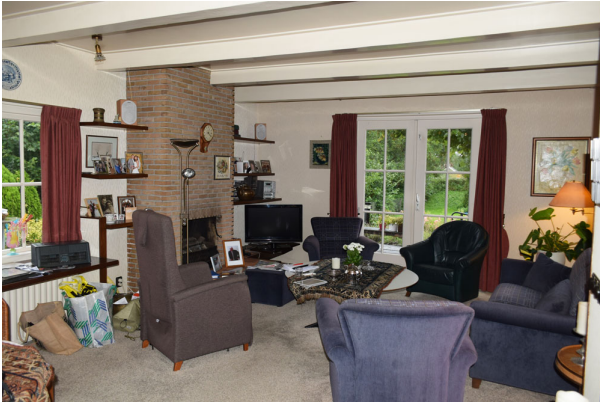
In het woongedeelte zijn de recente veranderingen beperkt van omvang. De aanbouw werd getransformeerd tot woonvertrek door de indeling te verwijderen, er kwam een nieuwe schouw en in de kopgevel van de aanbouw werden dubbele glasdeuren geplaatst. De doorgang vanuit de hal naar dit vertrek werd verbreed en voorzien van een ontlastingsboog. Verder werd de voordeur in de linker zijgevel vernieuwd en kreeg het gebouw een c.v.-installatie.

Het interieur van de uitbouw aan de oostzijde werd vernieuwd: de bestaande indeling werd verwijderd, er kwam een nieuwe schouw en in de kopgevel werden dubbele glasdeuren geplaatst.
