# Velp

Ommershofselaan 6-8

## Introductie

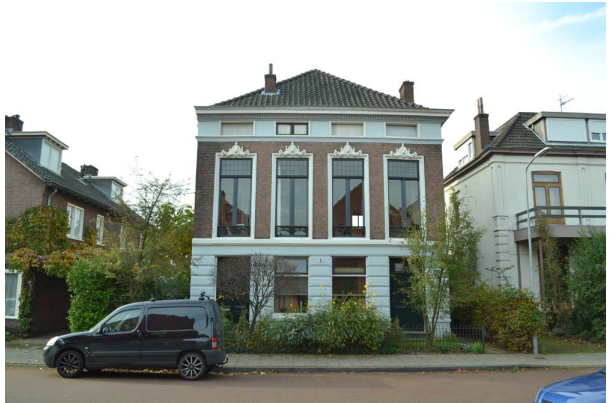
Overzicht van de voorgevel.

De voorname voorgevel bestaat uit een symmetrisch ingedeeld lijstgevel. De gevel is opgebouwd uit een basement, gepleisterd in zware rustica-imitatie, een in schoon metselwerk uitgevoerd deel op verdiepingshoogte (afgescheiden van de begane grond door een cordonlijst), een gepleisterd mezzanino en wordt afgesloten door een kroonlijst. Links en rechts bevindt zich op de begane grond een paneel deur met bovenlicht, te bereiken via twee hardstenen stoeptreden. Daartussen twee vernieuwde tweeruits vensters met daaronder twee keldervensters. Op de verdieping is de gevel voorzien van vier naar binnen draaiende portefenêtres met gietijzeren raamhekjes. De deuren hebben een bovenlicht met roedeverdeling en hebben een zwaar geprofileerde stuc-omlijsting die aan de bovenzijde verfraaid is met stuc-ornamenten met centraal

leeuwenkoppen. In het mezzanino onder de kroonlijst bevinden zich vier vensters, waarvan het tweede van links nog het oorspronkelijke stolpvenster.

Met betrekking tot het exterieur moet de nadruk voor behoud en verbetering gelegd worden op de voorgevel en zijgevels. In algemene zin is het belangrijk dat het contrast tussen de rijk uitgevoerde voorgevel en de sobere zijgevels (oorspronkelijk grotendeels blind) wordt gerespecteerd en mogelijk versterkt. De geprofileerde kroonlijst loopt aan de linkerkant niet de hoek om, waar dat rechts nog wel het geval is. Daarnaast zijn de vensters (op één na) in het mezzanino onder de kroonlijst verdwenen. Herstel van deze 'verminderingen' bij toekomstig onderhoud is aan te bevelen. Daarnaast valt op dat het voegwerk in delen van de gevels in slechte staat verkeerd. Zorgvuldig herstel van het historische voegwerk is hier op zijn plaats.

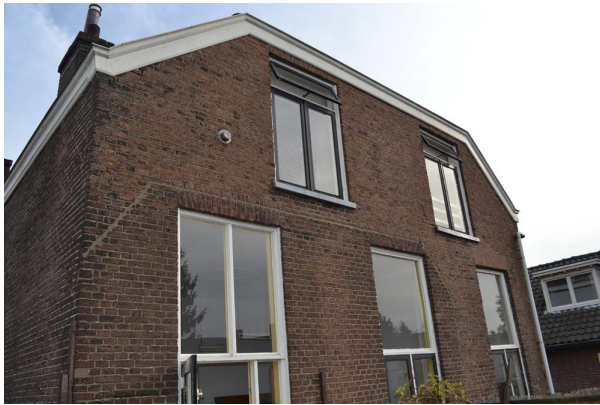
Het bovenste deel van de achtergevel, bekeken via het plat dak van de aanbouw.

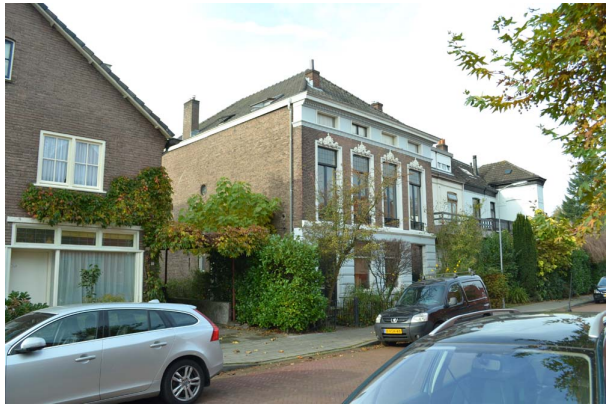
Overzicht van de linker zijgevel van het pand.

De zijgevels zijn oorspronkelijk vrijwel blind uitgevoerd. De linker zijgevel heeft op de begane grond een vernieuwde deur met tweeruits bovenlicht en een daarnaast een tweeruits venster. Verder bevinden zich in de gevel twee ronde gietijzeren vensters. De rechter zijgevel is aan de onderzijde gepleisterd, heeft twee ronde gietijzeren vensters en een niet oorspronkelijk tweeruits venster onder een rollaag. Verder bevindt zich hier de éénlaagse aanbouw uit de jaren '30 van de vorige eeuw. De afgeknotte achtergevel heeft op de begane grond een niet oorspronkelijke achterdeur en een breed nieuw ingehakt venster. Op de verdieping bevinden zich twee vensters en links een balkondeur met grote bovenramen, aan de bovenzijde afgesloten met een strek. De zolderverdieping heeft twee stolpvensters onder rollagen, waarbij de bovenlichten uitgevoerd zijn als valramen.

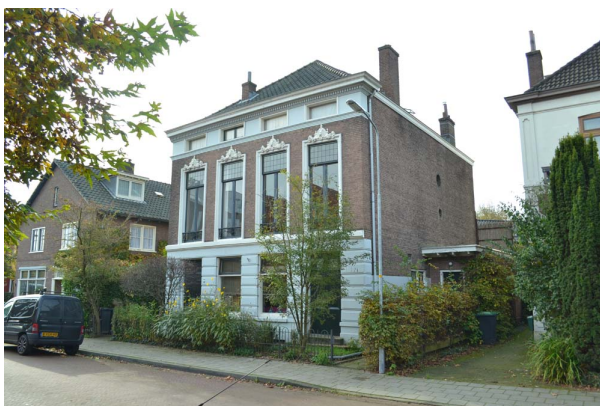
Overzicht van de rechterzijde van het pand.

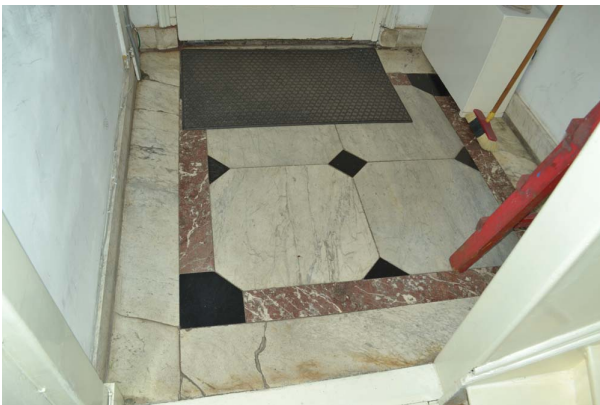
In entreeruimte is in 1876 een marmeren vloer gelegd, die niet doorloopt in de hal.

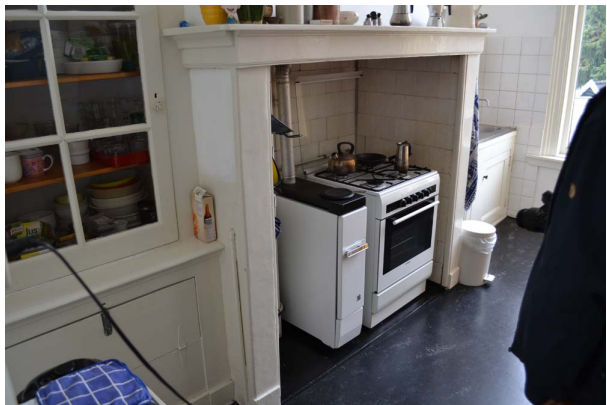
Op de verdieping is in de keuken een ensemble van glaskast, keukenschouw en aanrecht (met vernieuwd aanrechtblad) bewaard gebleven.

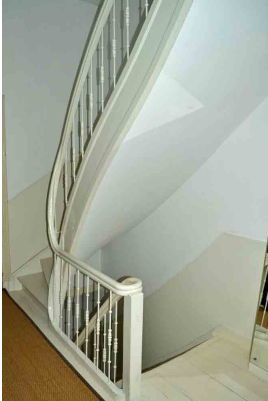
De trap uit de bouwtijd, gefotografeerd op de verdieping.

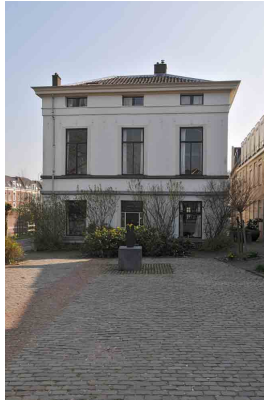
In Nederland staan veel vergelijkbare, eclectisch vormgegeven villa's uit het derde kwart van de 19e eeuw. Op deze foto een villa aan de Van Asch van Wijckskade in Utrecht, eveneens met vensters in het mezzanino.

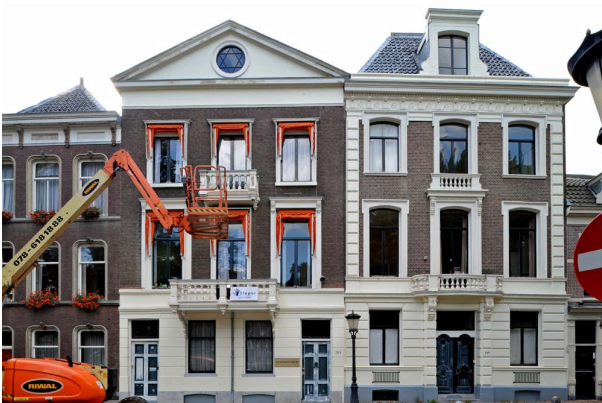
Referenties aan de Nieuwegracht 199-203 in Utrecht, met vergelijkbare gevelindelingen, waaronder de rustica-imitatie op de begane grond.

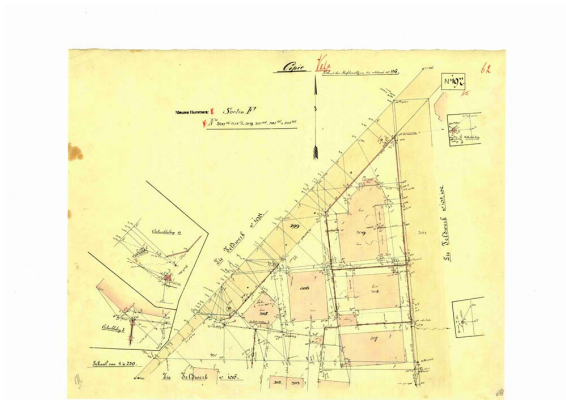
Op de kadastrale hulpkaart uit 1908 is te zien dat op enig moment aan de achterzijde een veranda is gebouwd. (Bron: kadasterkantoor Arnhem).

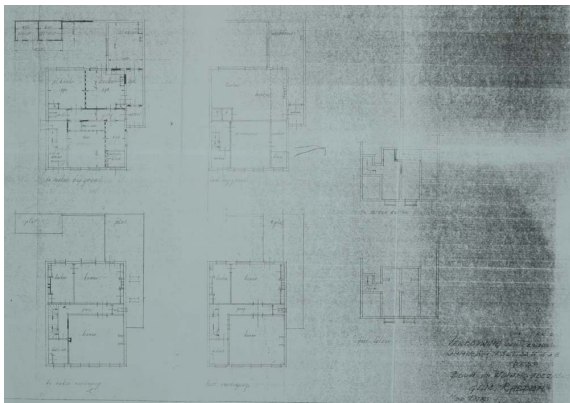
Via de bewoners is een ongedateerde kopie van een bouwtekening van het pand boven water gekomen. Het betreft de transformatie van kantoor naar woningen, die waarschijnlijk in het derde kwart van de 20e eeuw heeft plaatsgevonden.

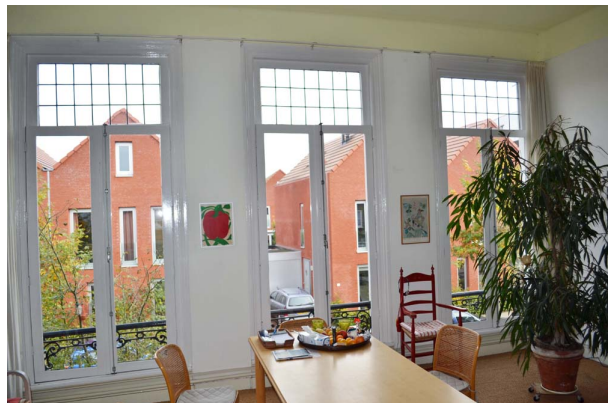
Aan het eind van de 20e eeuw zijn diverse ramen gemoderniseerd, waarbij het gekleurde glas-in-lood uit de benedenramen van de vensters op de verdieping is verdwenen. Het glas-in-lood in de bovenramen is waarschijnlijk nog origineel.
