TIJDBEELD

Zwolle

Consistorie Grote Kerk

Consistorie van de Grote Kerk in Zwolle
bouwhistorische verkenning
ARCX-rapport 0894

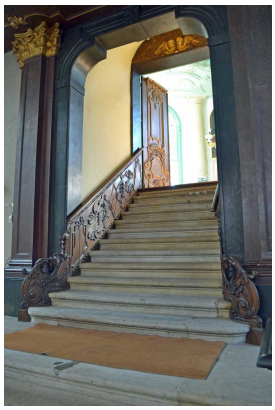
Toegangstrap vanuit de kerk naar de Consistoriekamer. De rijk geornamenteerde eiken lambrisering is in 1727 gemaakt door de beeldsnijder Barent Tiglar.

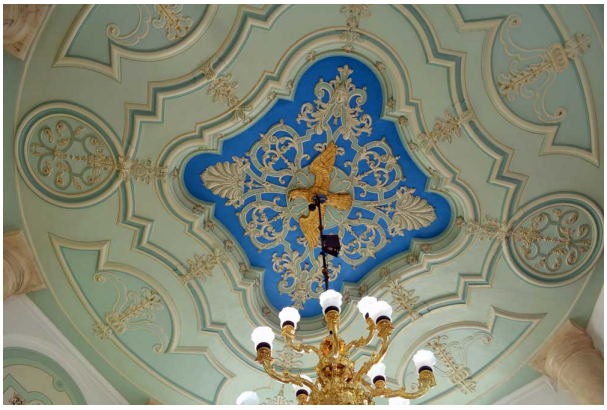
Stucplafond van de consistoriekamer, rijk uitgevoerd in Lodewijk XIV-stijl.
