# Edam

Voorhaven 150

Voorhaven 150 in Edam  
bouwhistorische verkenning  
ARCX-rapport 0901

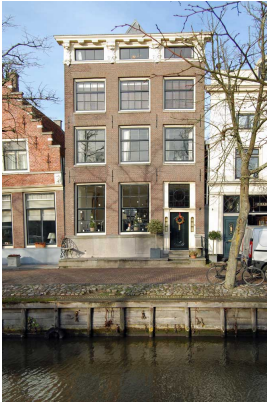
Voorgevel van Voorhaven 150.

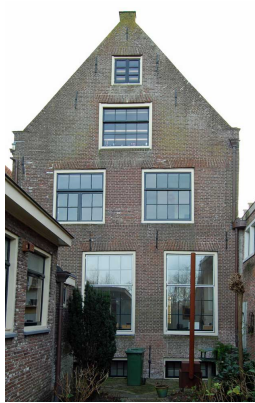
Achtergevel van Voorhaven 150.

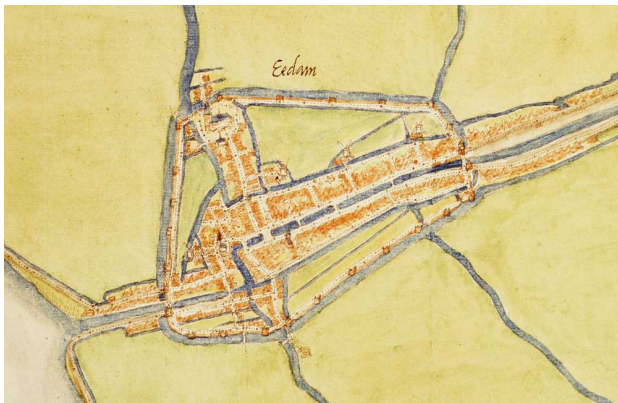
De stadsplattegrond van Edam van Jacob van Deventer uit omstreeks 1560. De stad ontwikkelde zich na 1357 met name in oostelijke richting naar de Zuiderzee langs de Voorhaven.

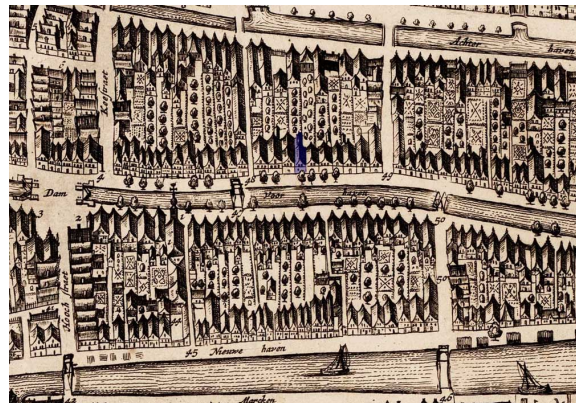
Detail van de door Joan Blaeu omstreeks 1650 uitgegeven stadsplattegrond van Edam. Het aantal huizen dat op de kaart is weergegeven komt nagenoeg overeen met de situatie op de kadastrale minuut uit 1832. De locatie van Voorhaven 150 is paars gearceerd. De perceelbebouwing was aanvankelijk eenzijdig aan de kant van de Voorhaven, met ondergeschikte bebouwing aan de Achterhaven en Nieuwehaven. Vanaf de 16e eeuw werden steeds meer erven gesplitst, waardoor ook aan deze 'achterhavens' zelfstandige woonbebouwing ontstond.

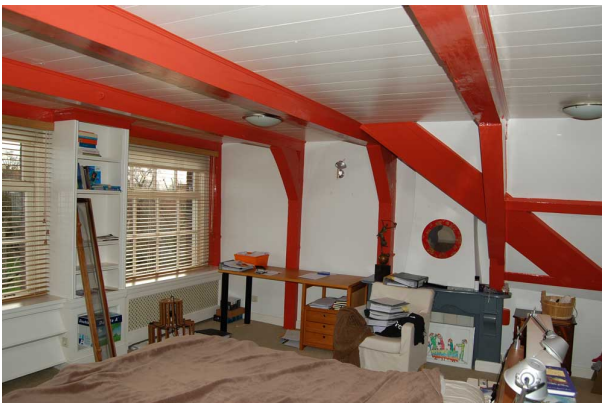
Overzicht van het voorste deel van de kapconstructie, ontstaan bij de bouw van de huidige voorgevel. Deze gevel is voor het oorspronkelijke huis geplaatst, de overgang is gemaakt met een zogenaamde leugenaar. Het gebint geheel rechts op de foto maakt onderdeel uit van een oudere 17e eeuwse kap.

De kapconstructie is voorzien van naaldhouten gebinten met eiken kromstijlen en een vlieringvloer die ondersteund wordt door tussenhangbalken. De korbelen van de gebinten zijn aan de onderzijde met spijkers verbonden aan de stijlen. Er zijn geen telmerken waargenomen en ook geen aanwijzingen dat hout secundair verwerkt zou zijn. De kap maakt een zeer strakke indruk met passende en oorspronkelijke houtverbindingen. De gecombineerde toepassing van naaldhout en eiken, tussenhangbalken en gespijkerde korbelen zijn kenmerken waarbij een datering in het begin van de 17e eeuw past. De enkelvoudige zolderbalklaag is vrij zwaar uitgevoerd en zou zowel in een 17e eeuwse context als later ontstaan kunnen zijn.

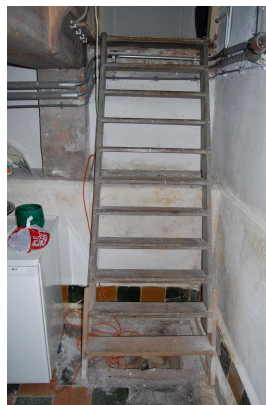
Laddertrap die toegang geeft tot de kelder. Oorspronkelijk stond deze trap op de (bewegende) vloer van de kelder. Na het vastzetten daarvan is de trap aan de onderzijde een stukje verlengd.

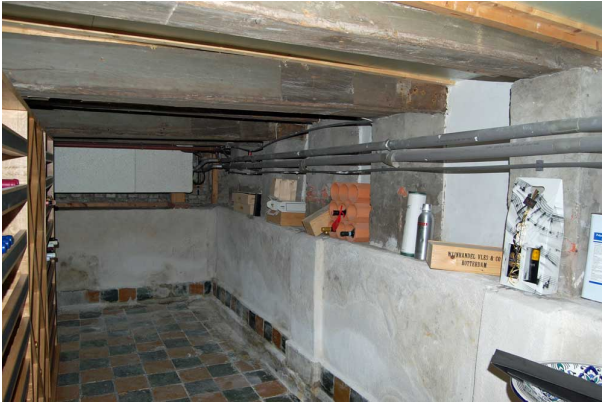
Overzicht van de kelder in de richting van de achtergevel. De gemetselde bak van de oorspronkelijk drijvende kelder is met gemetselde kolommetjes tegen de onderzijde van de balklaag vastgezet.

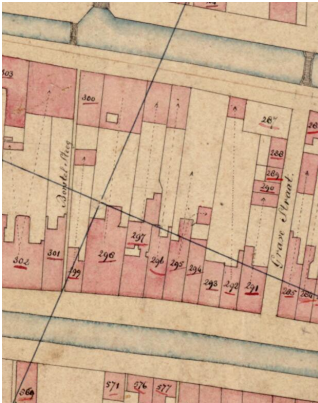
Uitsnede uit het kadastrale minuutplan uit 1832. Voorhaven 150 is weergegeven onder nummer 297.

Op het kadastrale minuutplan van 1832 is het huis weergegeven met aan de achterzijde een ondiepe binnenplaats en daar achter een achterhuis met een L-vormige plattegrond. Over de hoogte van dit pand zijn we verder niet geïnformeerd, mogelijk was er een verdieping of een zolder, want in de achtergevel van het hoofdhuis is boven het tussenlid de contour van een dichtgezette deur waarneembaar. Waarschijnlijk was deze deur ook de aanleiding om de vensterindeling van de achtergevel te wijzigen.

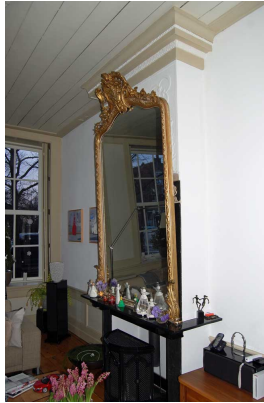
Schouw in de voorkamer op de begane grond. Achter de grote spiegel gaat de contour van een vroeg 19e-eeuwse kachelnis schuil. Later is voor deze nis een lagere schouw geplaatst.

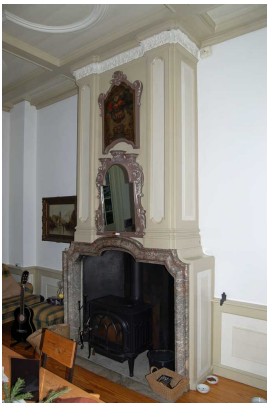
Schouw in de achterkamer op de begane grond in Lodewijk XIV stijl. De betimmering van het bovenste deel van de schouw sluit goed aan bij het in brede vakken betimmerde plafond. Opvallend is dat de marmeren onderbouw wat te breed lijkt om goed aan te kunnen sluiten op de bovenbouw.

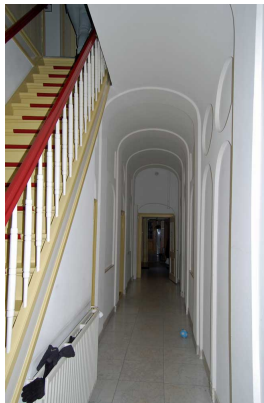
Overzicht van de gang in de richting van de achtergevel. De huidige trap is in het begin van de vorige eeuw geplaatst en daarvoor is een deel van het gewelfde plafond doorbroken. De deur achterin geeft toegang tot het tussenlid, oorspronkelijk was daar boven een lichtopening in de vorm van een oeil-de-boeuf.

De huidige trap naar de verdieping is op grond van de decoratie van de trappaal en de ballusters te dateren omstreeks 1920. Om voldoende hoogte voor de trap te krijgen moest een deel van het gewelfde stucplafond van de gang weggenomen worden. Bij deze verbouwing is onder de trap een kleine kluisruimte aangelegd met een deur in de voorkamer.

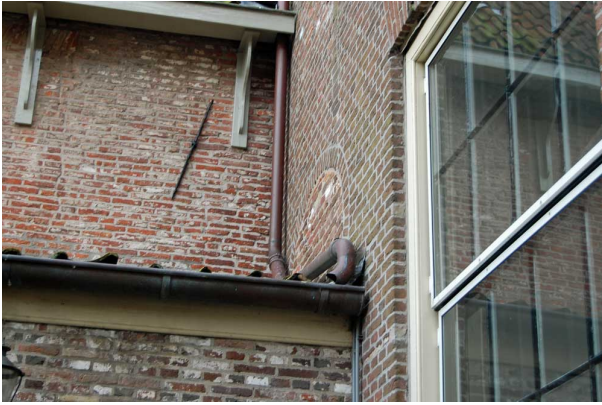
Detail van de achtergevel ter plaatse van het tussenlid met de keuken. Boven het pannendak is in de gevel een oeil-de-boeuf aangebracht voor daglicht in de achterliggende gang.

Het lijkt er op dat het huidige tussenlid tegen de achtergevel ook tot de oorspronkelijke opzet behoort. Boven het pannendakje van deze aanbouw is in de achtergevel een dichtgemetseld oeil-de-boeuf opgenomen. Oorspronkelijk zal dit venster voor daglicht in de (met stuc) overwelfde gang gezorgd hebben. De wanden van de gang zijn voorzien van een geleding met ondiepe nissen met aan de bovenzijde (alternerend) nissen in dezelfde vorm. Overigens is het stukwerk van deze wanden kort na 1987 door de toenmalige bewoners Simon Terpstra en Ria Mol grotendeels afgebikt en opnieuw gestuct [De Stadskrant, nieuws-site voor Edam-Volendam, Oosthuizen, Warder & Middelie, De verbouwing van Voorhaven 150, 2015].

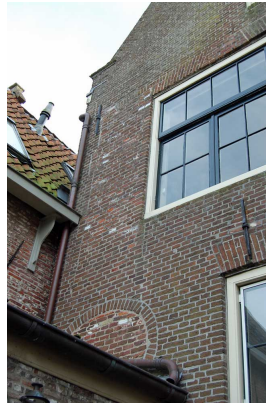
Linker deel van de achtergevel met op de verdieping een bouwspoor van een (secundaire) dichtgezette deuropening.

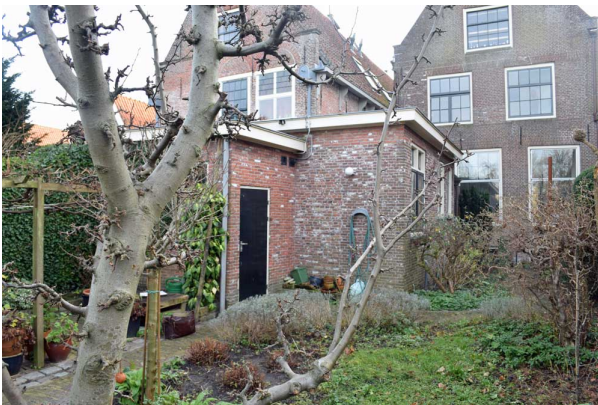
Overzicht van de noordzijde van de aanbouwen. Het schuurtje is voor zover zichtbaar geheel in nieuwe steen opgetrokken, terwijl in de keuken/bijkeuken ouder materiaal is hergebruikt.

Op 30 maart 1939 krijgt W. van Dijk vergunning voor het bouwen van een keuken met bijkeuken en een schuurtje op het achterterrein van Voorhaven 150. De bij de bouwaanvraag gevoegde stukken maken melding van het gebruik van 'oude steen' in het muurwerk. Verder staat dat de dikte van de muur van de schuur, 'voor zover nieuw', 0.15 m zal zijn. De keuken sluit aan op het bestaande tussenlid. Deze gegevens maken het aannemelijk dat in 1939 een bestaand achterhuis (wellicht zoals weergegeven op de kadastrale minuutkaart van 1832) is afgebroken en vervangen door de huidige aanbouwen. Daarbij is in de nieuwbouw sloopmateriaal verwerkt en zijn de zuid- en oostgevel van het schuurtje mogelijk als oude muurdelen blijven staan. De bouwdeelen hebben een naaldhouten zolderbalklaag en platte daken met mastiek. Behoudens een dichtgemetselde toegang in de noordgevel van de voormalige bijkeuken, is de gevelindeling nog oorspronkelijk. Oorspronkelijk waren keuken en bijkeuken van elkaar gescheiden door een binnenwand met een deur. Na een relatief recente renovatie is dit één open ruimte geworden. Hierbij is ook het interieur (vloer en keukeninrichting) vernieuwd. In de oksel van de keuken met het tussenlid was in 1939 al een uitgebouwde w.c. aanwezig.

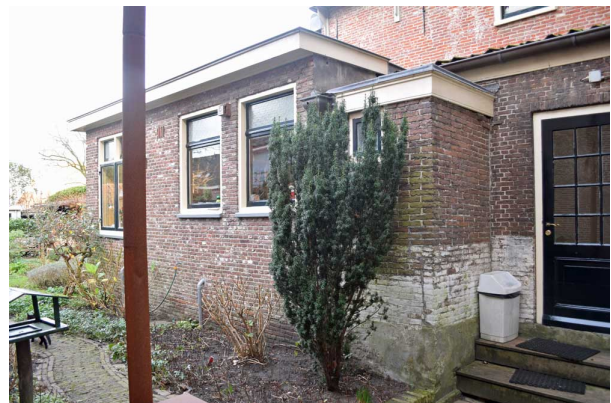
De keuken sluit aan op het oudere tussenlid en op een in 1939 reeds bestaand toilet.

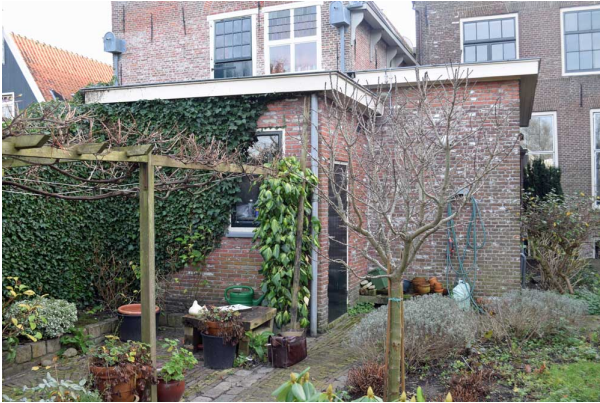
Noordgevels van de schuur en de bijkeuken. In de kopgevel van de bijkeuken is een toegang dichtgemetseld.

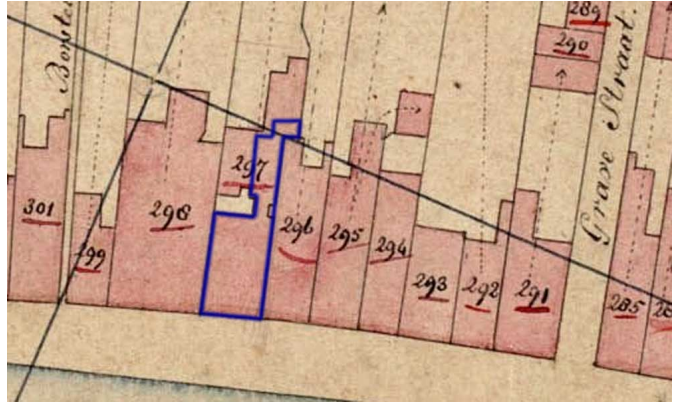
In paars is de contour van het huidige huis weergegeven op de ondergrond van 1832.

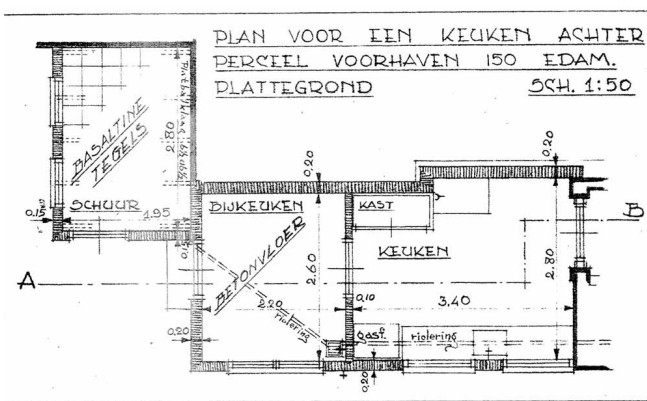
Plattegrond van de keuken/bijkeuken en de schuur, behorend bij de bouw aanvraag uit 1939.

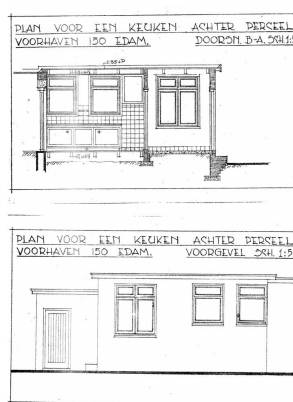
De voorgevel (westgevel) en doorsnede uit 1939.

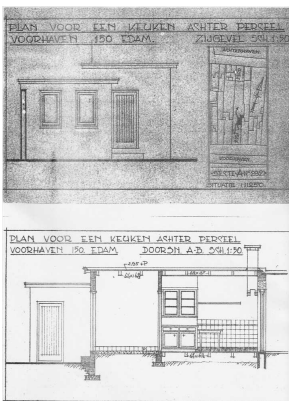
De zijgevel (noordgevel) en doorsnede uit 1939.

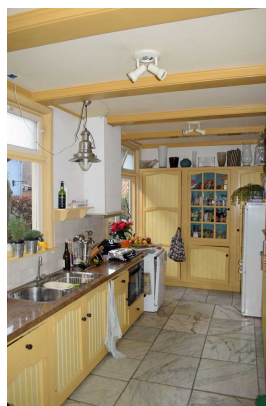
Het huidige interieur van de keuken is grotendeels tot stand gekomen bij een recente renovatie.

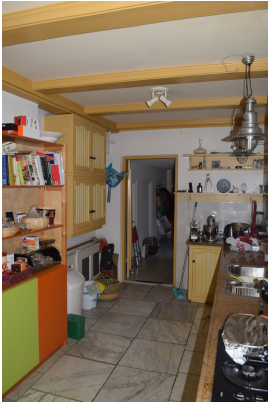
Overzicht van de keuken in de richting van het tussenlid.

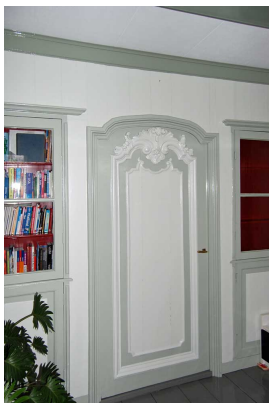
Secundair geplaatste deur in de voorkamer op de verdieping, gedecoreerd met uitbundig rococo snijwerk.

De indruk bestaat verder dat het grootste deel van indeling op de verdieping met houten scheidingswanden ook bij deze restauratie tot stand gekomen is. Daarbij is gebruik gemaakt van enkele bestaande deuren. Het betreft met name de deur van de overloop naar de gang en de toegangsdeur naar de voorkamer. Deze laatste deur is een uitzonderlijk rijke deur met uitbundig snijwerk in rococo-stijl. De herkomst van deze deur is onbekend.

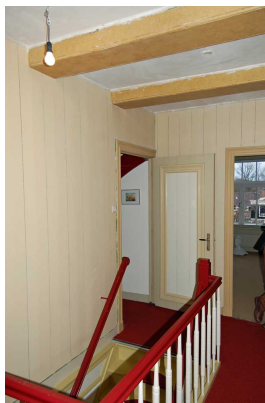
Overzicht van de gang op de verdieping in de richting van de achtergevel met links de deur naar de overloop.

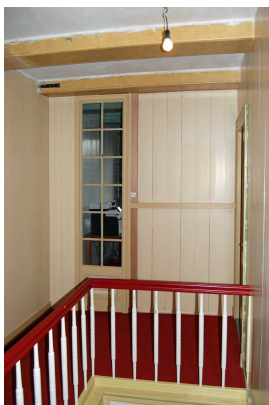
Overzicht van de gang op de verdieping in de richting van de voorgevel. Het venster met roedeverdeling is een latere toevoeging.

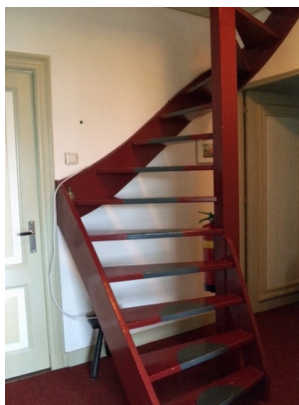
Overzicht van de overloop op de verdieping met de trap naar de zolder.

Ter hoogte van een overloop tussen voor- en achterkamer zijn van de verdieping naar de zolder en van de zolder naar de vliering destijds nieuwe open trappen geplaatst. Aanleiding daarvoor was het herstel en leefbaar maken van de kapconstructie door het aanbrengen van dakbeschot en dakpannen. De plaats en vormgeving van de oorspronkelijke zoldertrap is onbekend. In de zolderbalklaag (die van een dikke laag verf voorzien is) tekenen zich nergens sporen af van raveelbalken. Waarschijnlijk was het een eenvoudige steektrap die tussen de vloerbalken geplaatst was.

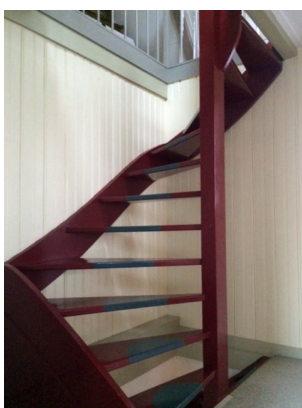
Trap van de zolder naar de vloering.
