# Zwolle

Diezerstraat 38-40

Diezerstraat 38-40 in Zwolle  
bouwhistorische verkenning  
ARCX-rapport 0912

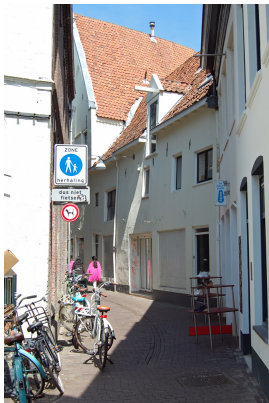
Gevel van het achterhuis aan het Koningsplein.

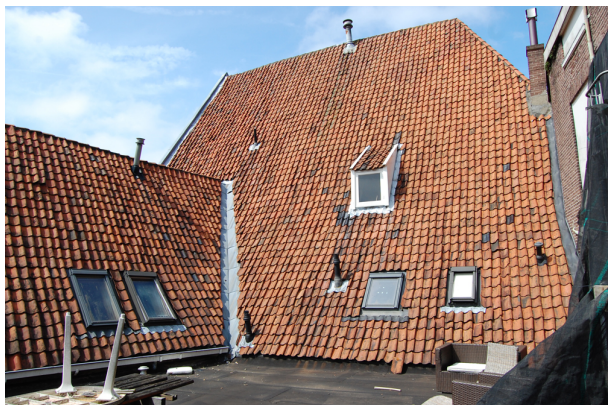
Achterzijde van het hoofdhuis met de aankapping die aansluit op het platte dak van de uitbreiding van de winkel van nr 40 uit 1988.

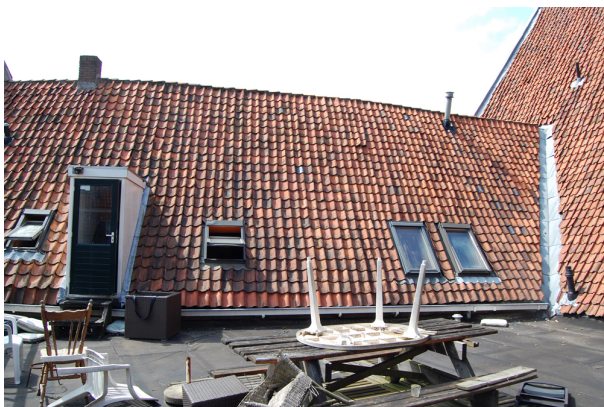
Noordelijk deel van de achterzijde van het achterhuis.

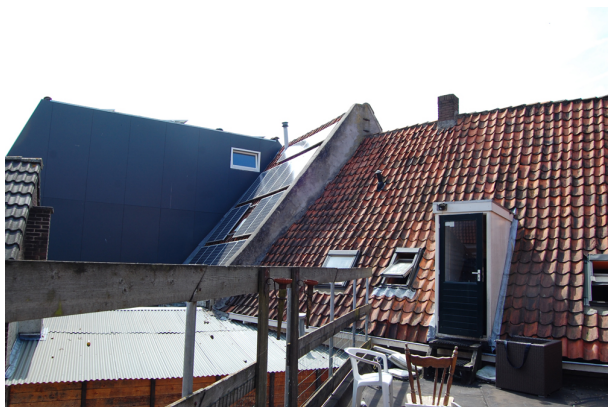
Zuidelijk deel van de achterzijde van het achterhuis.

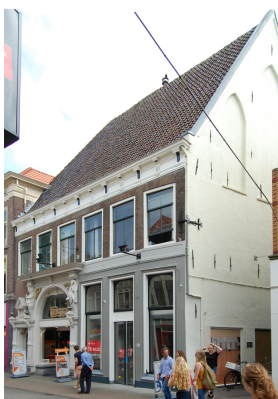
Voorgevel van Diezerstraat 38-40.

De nieuwe voorgevel werd in schoon metselwerk opgetrokken en aan de bovenzijde afgesloten met een forse kroonlijst met klossen en trigliefen. In de gevel werden schuifvensters geplaatst. Om het architectonische beeld te completeren werden op het voorste dakschild geglazuurde oud-Hollandse dakpannen gelegd.

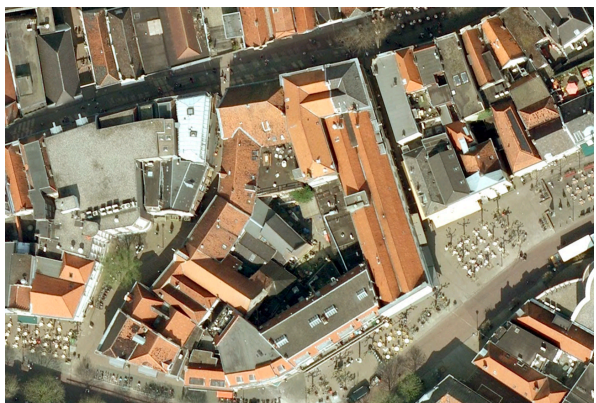
Recente luchtfoto met daarop de voormalige gebouwen van het Heilige Geestgasthuis tussen het Koningsplein en de Gasthuisstraat.

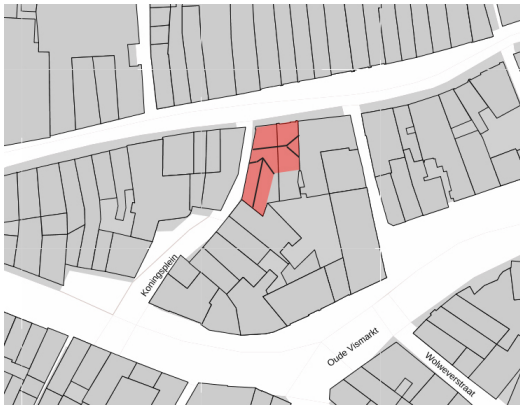
De situering van de onderzochte delen van het gebouw gemarkeerd op de huidige kadastrale ondergrond.

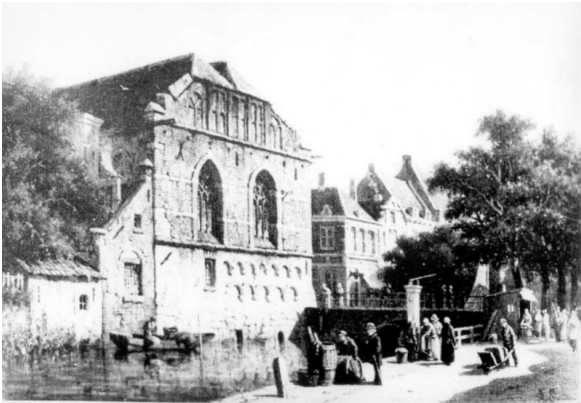
Schilderij van Adriaan Eversen van het Gasthuisplein, gemaakt omstreeks 1850. Afgebeeld is de gevel van de voormalige ziekenzaal van het Gasthuis, gelegen aan de Grote Aa. De brug over het water is de Gasthuisbrug.

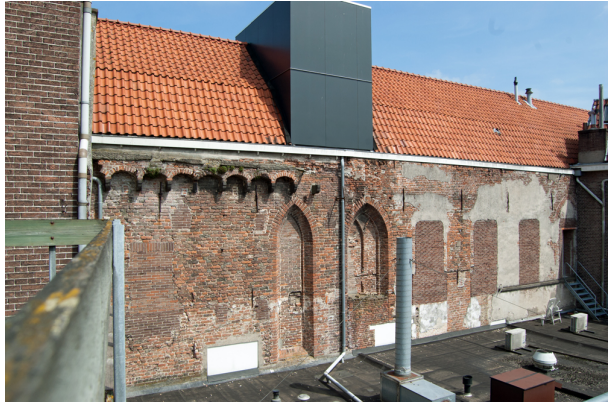
Achtergevel van de voormalige 14e eeuwse ziekenzaal aan de Gasthuisstraat. In deze gevel zijn de bouwsporen te zien van een aantal grote spitsboogvensters. Het boogfries aan de linkerzijde met daarop de restanten van een goot van Drachenfels trachiet heeft bij een nu verdwenen huis behoord.

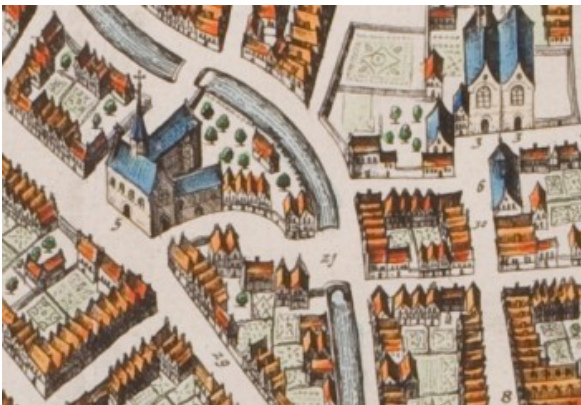
Uitsnede van de stadsplattegrond door Johan Blaeu, gemaakt omstreeks 1650. De gebouwen van het Heilige Geestgasthuis zijn prominent aan de Diezerstraat weergegeven. Het achterterrein aan de Grote Aa is nog grotendeels onbebouwd. De tekenaar geeft aan de Diezerstraat een groot breed pand weer, waar in werkelijkheid meerdere gebouwen, waar onder de kapel, gestaan moeten hebben.

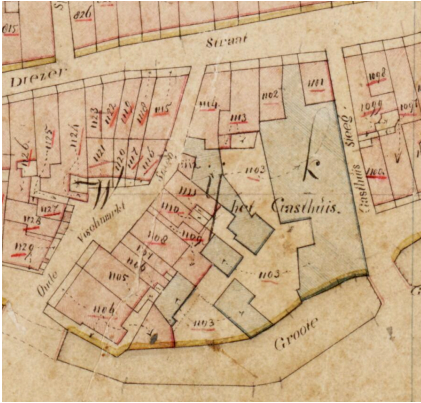
Uitsnede uit het kadastrale minuutplan van 1832 met daarop de gebouwen van het Binnengasthuis (in blauw). De verhuurde huizen aan de Diezerstraat zijn met een zelfstandig nummer weergegeven.

N.D.B. Habermehl neemt aan dat Diezerstraat 38-40 oorspronkelijk gebouwd is als proveniershuis, Ter Kuile neemt aan dat dit pand de westelijke begrenzing was van de kapel (gebouwd in 1308). In 1660 krijgt het Gasthuis de naam Binnengasthuis en wordt het een verpleeghuis voor ouden van dagen. De voormalige kapel wordt dan ingedeeld met proveniershuizen. Vanaf het begin van de 19e eeuw verhuurde het gasthuis enkele delen van het complex aan particulieren. Op het kadastrale minuutplan van 1832 zijn deze delen duidelijk te onderscheiden.

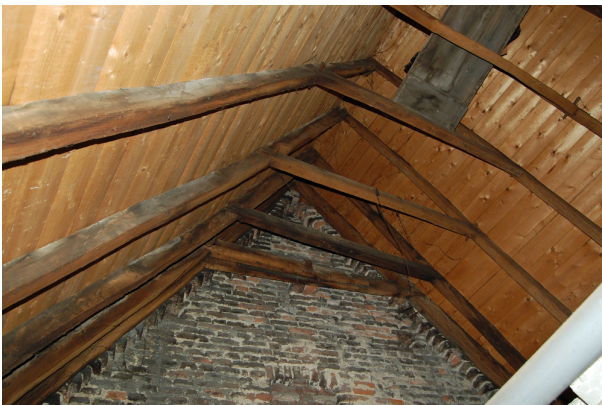
Eiken sporengespannen van het hoofdhuis ter hoogte van de topgevel aan het Koningsplein. Van het laatste gespan is het haanhout dubbel uitgevoerd.

De topgevel aan het Koningsplein is onderdeel van de oorspronkelijke opzet. De daklijn is aan de binnenzijde met een laag bakstenen uitgemetseld om de aansluiting met de dakbedekking mogelijk te maken. Vanwege de gerende plattegrond is het strijkgespan aan de zuidzijde uitgevoerd met dubbele daksporen en een dubbel haanhout. Aan de binnenzijde zijn centraal in deze gevel drie dichtgezette luik-/vensteropeningen

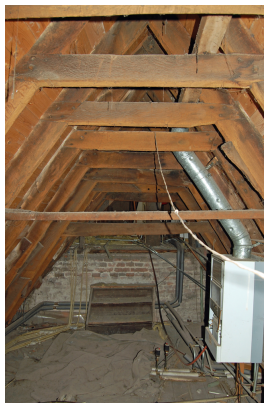
Overzicht van het bovenste deel van de kap van het achterhuis in de richting van de achtergevel van het voorhuis.

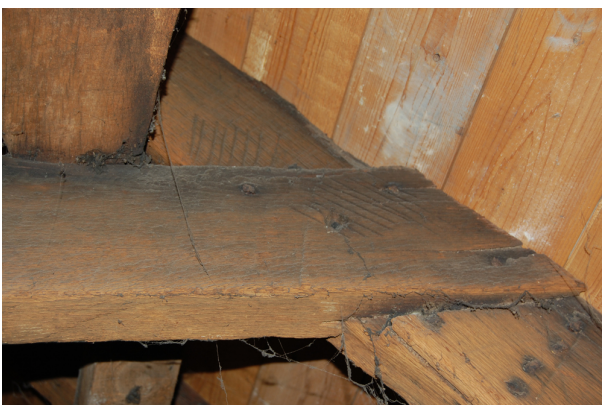
De daksporen van het achterhuis zijn gemerkt met gesneden telmerken. Het hier afgebeelde nr 8 is op een ongebruikelijke wijze weergegeven. Meestal wordt dit getal weergegeven als een 5 met daaraan drie maal een één toegevoegd.

De kap van het achterhuis aan het Koningsplein bevat nog veel duidelijker een verwijzing naar een ontstaan in de 14e eeuw. De eiken daksporen van dit bouwdeel hebben een rechthoekige doorsnede en vertonen op zeer veel plaatsen de bouwsporen van nu verdwenen tweede haanhouten. De gespannen zijn genummerd met gesneden telmerken die verder niet geïnventariseerd zijn. Ter plaatse van de ondersteunende gebinten zijn de daksporen substantieel zwaarder uitgevoerd. Dit zou heel goed kunnen verwijzen naar een sporenkap met een centraal langsverband, een zogenaamde makelaarkap. Dit type kap werd in de IJsselstreek alleen in de (eerste helft van de) 14e eeuw toegepast. Waarschijnlijk is deze kap dus opgebouwd uit hergebruikte onderdelen van een oudere constructie. Mogelijk was het huis oorspronkelijk een stuk lager en is het na de bouw van het hoofdhuis aan de Diezerstraat verhoogd.

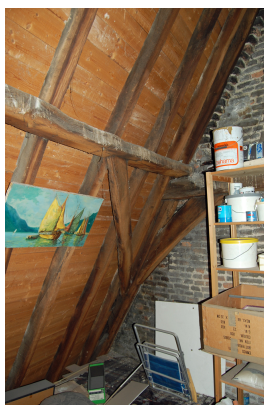
Bovenste deel van gebint nr 6 aan de achterzijde. De windschoren zijn om-en-om aangebracht en aan de bovenzijde met een pen-en-gat verbinding met de flieren verbonden.

De constructie is opgebouwd uit zes gestapelde gebinten, waarvan het onderste gebint uitgevoerd is met kromstijlen. Geheel in de Zwolse traditie zijn strijkgebinten toegepast. De gebinten dragen vlieringen die de eiken daksporen ondersteunen. Deze daksporen hebben een vierkante doorsnede en in de nok enkele haanhouten die met lipverbindingen verbonden zijn. Deze lipverbindingen zijn met een toognagels en gesmede spijkers gezeurd. De sporengespannen zijn genummerd met gesneden telmerken, deze merken zijn verder niet geïnventariseerd, mede vanwege de bereikbaarheid en zichtbaarheid. Opvallend en ongebruikelijk is dat de sporengespannen die ter plaatse van de bovenste gebinten staan bouwsporen bevatten van de lipverbindingen van een (verdwenen) tweede haanhout. Sporengespannen met dubbele baanhouten worden in de IJsselstreek vooral in de eerste helft van de 14e eeuw toegepast. Als voor ondersteuning en stabiliteit gebintenconstructies geïntroduceerd worden volstaan enkele baanhouten in de nok. Uit de overgangsfase tussen deze constructieprincipes zijn meer voorbeelden bekend ( Rodetorenstraat 12-14 in Zutphen , XIVA en Koepoortstraat 20 in Doesburg dendrochronologisch gedateerd tussen 1384 en 1396) waarbij gebinten in combinatie met gespannen met dubbele baanhouten toegepast zijn, meestal ook met houtverbindingen met elkaar verbonden. Een ander vroeg kenmerk is de gepende verbinding van de windschaden in de vlieringen, later wordt deze verbinding met spijkers gemaakt. Bij de windschoren valt verder op dat deze om-en-om bij de gebinten aangebracht zijn, gebruikelijk is om alle gebinten van schoren te voorzien.

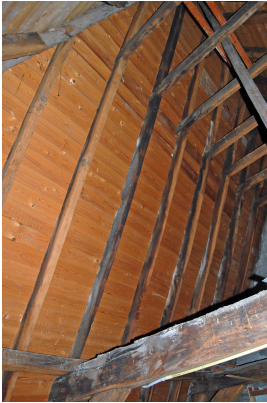
Het sporengespan ter hoogte van de gebinten was oorspronkelijk met dubbele haanhouten uitgevoerd. Het onderste haanhout is verwijderd.

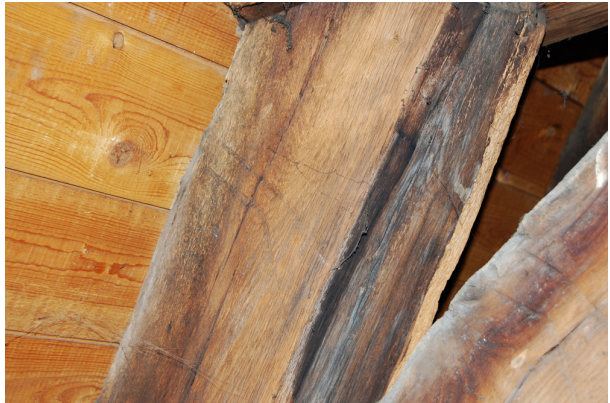
Gebroken telmerk aan de achterzijde op het bovenste deel van gebint nr 2.

De gebinten zijn voorzien van gesneden telmerken, aan de zuidzijde gebroken aangebracht om onderscheid tussen links en rechts aan te brengen. De gebinten zijn van oost naar west genummerd van 1 tot en met 6. Diezerstraat 38-40 was dus een zelfstandige bouwmasa. Anders dan Ter Kuile suggereert kan de kapel van het Heilige Geestgasthuis dus niet het gehele perceel tussen Gasthuisstraat en Koningsplein aan de Diezerstraat ingenomen hebben. Oorspronkelijk was ter hoogte van de dekbalken van het onderste en het bovenste gebint met kinderbinten een flieringvloer aangebracht. Deze vloeren zijn nu verdwenen, de inkepingen van de kinderbinten zijn nog wel zichtbaar.

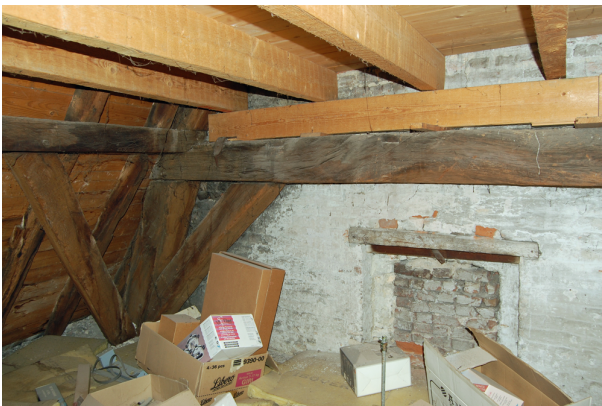
Deel van het onderste deel van gebint nr 6 ter hoogte van de topgevel aan het Koningsplein. Rechts een dichtgezette opening.

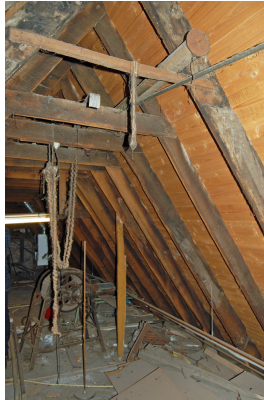
De sporengespannen van het achterhuis dateren uit de eerste helft van de 14e eeuw en waren waarschijnlijk oorspronkelijk opgenomen in een kap met een langsverband (makelaarkap). De daksporen hebben een voor deze periode kenmerkende rechthoekige doorsnede en hadden oorspronkelijk dubbele haanhouten.

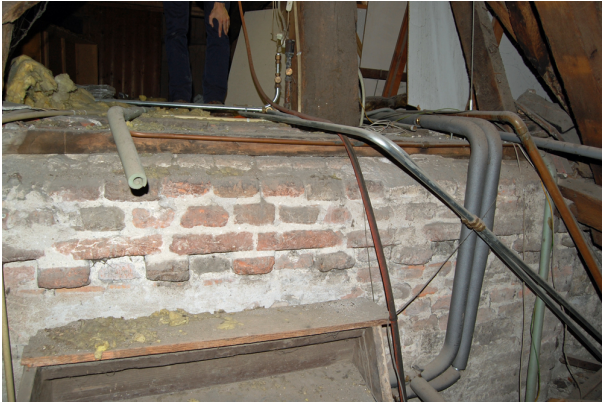
Foto van de buitenzijde van de zolderborstwering aan de achterzijde. Onder de muurplaat is met een blopktand een kleine uitkraging gemaakt die aan de bovenzijde in de lijn van de dakbedekking afgeschuind is.

Ter plaatse van de aansluiting van de zolder van het voorhuis op de kap van het achterhuis bleef de oorspronkelijke borstwering bewaard, inclusief de lichte uitkraging aan de buitenzijde die ondersteund word met een bloktand. De bovenste twee lagen metselwerk van deze uitkraging zijn afgeschuind in de lijn van het oorspronkelijke dakvlak. Deze afwerking is bedoeld om hemelwater buiten de gevel af te kunnen voeren, het achterhuis is hier later tegenaan gebouwd. Bij een eerdere waarneming in het pand kon op de eerste verdieping het baksteenformaat van de zware achtergevel opgemeten worden. De 10-lagenmaat daarvan is 77 cm.

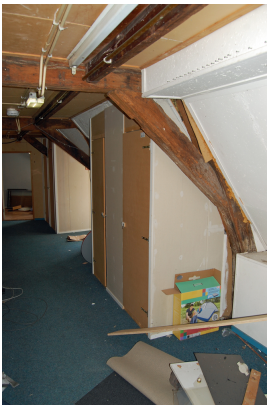
De kap van het achterhuis aan het Koningsplein wordt ondersteund door zes eiken kromstijlgebinten.

De daksporen worden ondersteund door zes eiken kromstijlgebinten die genummerd zijn met gesneden telmerken. Aan de westzijde konden van noord naar zuid de (gebroken) nummers 3, 4 en 5 waargenomen worden. Mogelijk is voor deze oplossing gekozen bij de verhoging van een ouder huis, waarbij het hout van de bestaande makelaarskap opnieuw verwerkt is in de daksporen van de nieuwbouw.

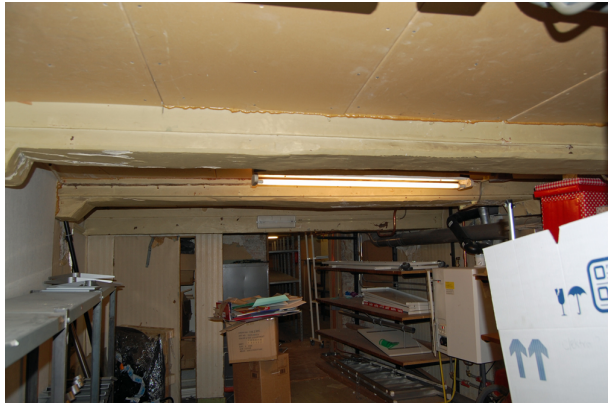
De zolderbalklaag van het achterhus is enkelvoudig uitgevoerd. In het deel dat nu bij de winkel van nr 38 behoort is van de balken aan de onderzijde in lengterichting een strook afgezaagd.

Het achterhuis aan het koningsplein is in zijn huidige vorm waarschijnlijk ontstaan bij een verbouwing in de 15e of 16e eeuw. De zwaar uitgevoerde enkelvoudige eiken zolderbalklaag en de huidige kapegebinten werden bij deze verbouwing aangebracht, mogelijk in verband met de verhoging van het huis. De balken zijn verder niet gedecoreerd of voorzien van sleutelstukken zodat aanknopingspunten voor een specifiekere datering ontbreken. De ruimte tussen de balken is thans geheel afgetimmerd, gezien de beperkte tussenafstand is het niet aannemelijk dat hier oorspronkelijk kinderbinten gelegen hebben.

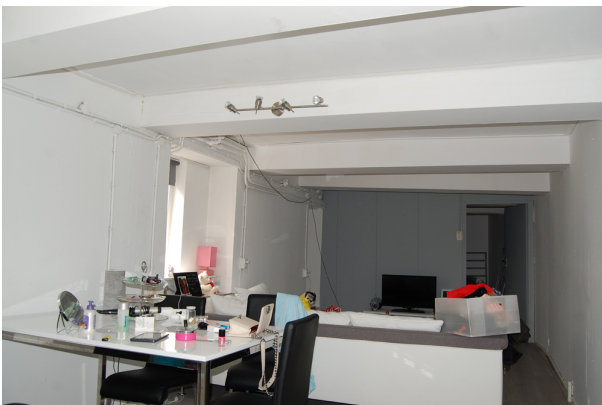
Deel van de zolderbalklaag van het achterhuis in één van de woonvertrekken.

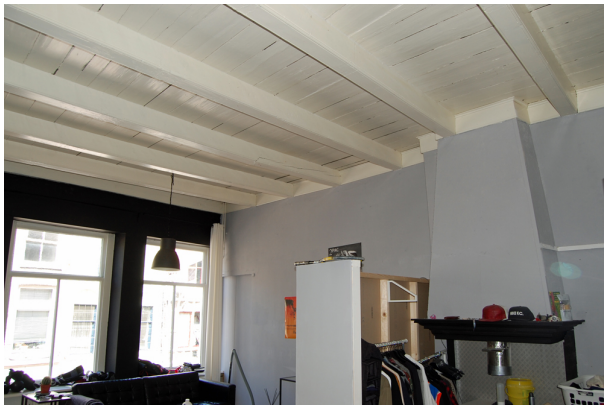
Overzicht van de 18e eeuwse zolderbalklaag van het voorhuis. Deze vloer is aan het eind van de 18e eeuw vernieuwd en daarbij een stuk hoger aangebracht.

Aan het eind van de 18e eeuw werd het hoofdhuis aan de Diezerstraat ingrijpend verbouwd. Mogelijk had deze verbouwing te maken met de verhuur van dit deel van het Gasthuis als twee afzonderlijke huizen aan particulieren. Het meest opvallend was de vervanging en verplaatsing van de verdiepings- en de zoldervloer in combinatie met het optrekken van een nieuwe voorgevel. De nieuwe vloeren waren opgebouwd als enkelvoudige balklaag met de balken evenwijdig aan de voorgevel. Voor de oplegging in het midden moest over de gehele hoogte van het huis een bakstenen scheidingsmuur opgemetseld worden. De nieuwe naaldhouten vloerbalken werden gedecoreerd met een duivejager profiel. Mogelijk bleef in de noord/oosthoek van het gebouw nog een deel van het oorspronkelijke vloerniveau van de zoldervloer bewaard. Ter plaatse van een groot gat in de zoldervloer is een lager niveau zichtbaar. Aan de onderzijde is dit deel van de vloer geheel afgetimmerd met een plafond. Ter hoogte van de begane grond werd de achtergevel uitgebroken ten einde het huis een stukje te verdiepen met een aanbouw. Deze aanbouw kreeg op verdiepingsniveau een lessenaardak dat aansloot op het achterste dakschild.

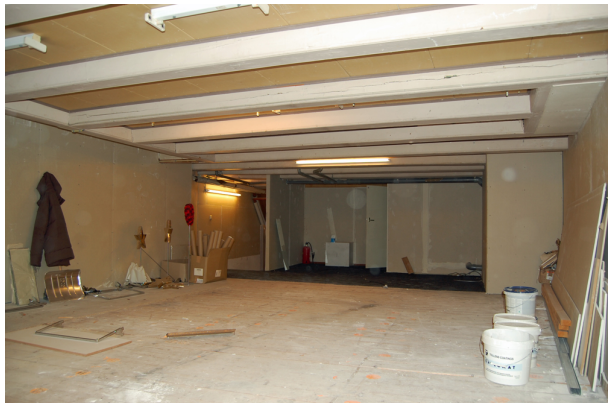
Overzicht van de enkelvoudige balklaag van de verdieping, vanuit de winkel van nr 40 (foto 11-2009).

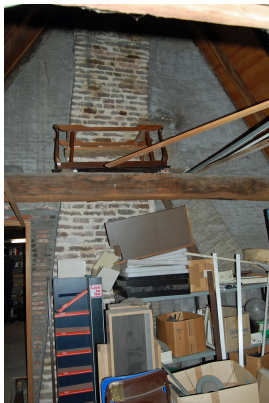
Scheidingsmuur tussen de nummers 38 en 40 op de zolder van het voorhuis.

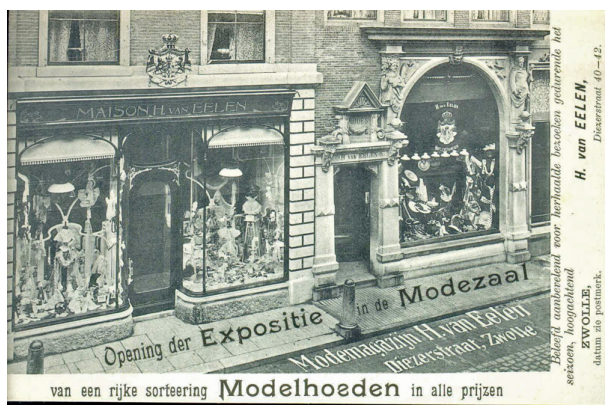
Prentbriefkaart uitgegeven door H. van Eelen met daarop de winkelpui die in 1894 naar een ontwerp van architect G.B. Broekema geplaatst is.

In 1894 was in Diezerstraat 40 al een winkel gevestigd. In dat jaar gaf modemagazijn H. van Eelen opdracht aan architect G.B. Broekema voor het ontwerpen van een spectaculaire winkelpui. Deze opvallende pui, die een apart vormgegeven ingang heeft, is grotendeels bewaard gebleven. De ramen van de vensters op de verdieping zijn omstreeks dezelfde tijd vervangen door de huidige T-ramen. Nummer 38 behield tot op heden op de begane grond de achttiende eeuwse indeling in drie vensterassen. Het winkelgedeelte is vervolgens een aantal malen verbouwd en naar de achterzijde uitgebreid, voor het laatst in 2014. In het bouwdoossier van de gemeente Zwolle bleef een opmeting uit 1974 bewaard die een goed beeld geeft op welke wijze het pand destijds ingedeeld was.

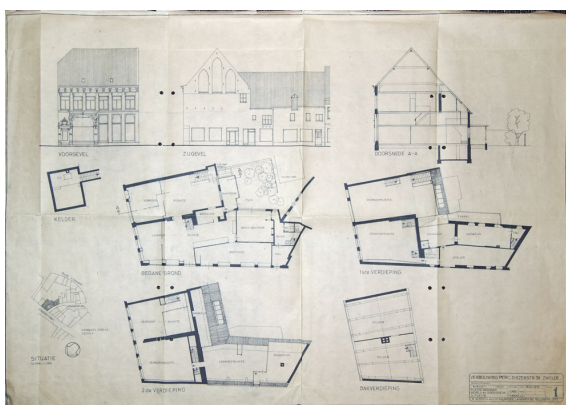
Opmetingstekening van Diezerstraat 38-40 uit 1974. De indeling van de verdiepingen komt in grote lijnen al overeen met de huidige. De zolder van het achterhuis is dan nog niet ingedeeld.
